FLIGHT COMMENT

THE FLIGHT SAFETY DIGEST OF THE CANADIAN ARMED FORCES

No 5 1979

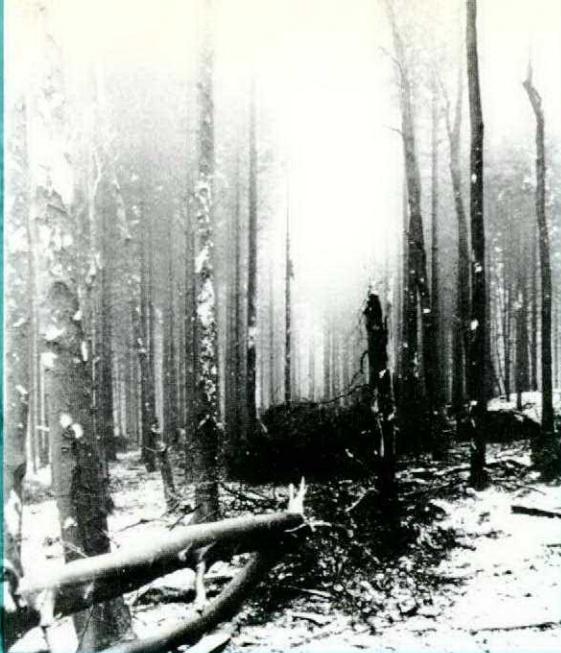
This photo shows the crash path of a CF104. The pilot struck some trees after attempting to maintain visual contact with the ground in haze and snow showers.

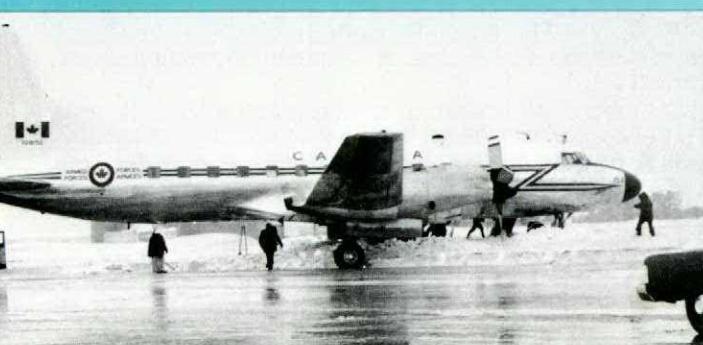
Lack of adequate weather warning and response procedures allowed snow to accumulate on the upper surfaces of this Argus during an unexpected snowstorm.

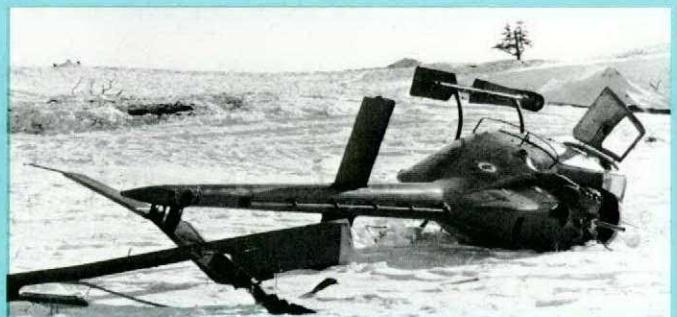
The pilot of this Kiowa failed to ensure that the skis were clear of snow/crust restrictions prior to take-off.

Le pilote de ce Kiowa n'a pas vérifié, avant le décollage, si les skis n'étaient pas pris dans la glace ou la neige.

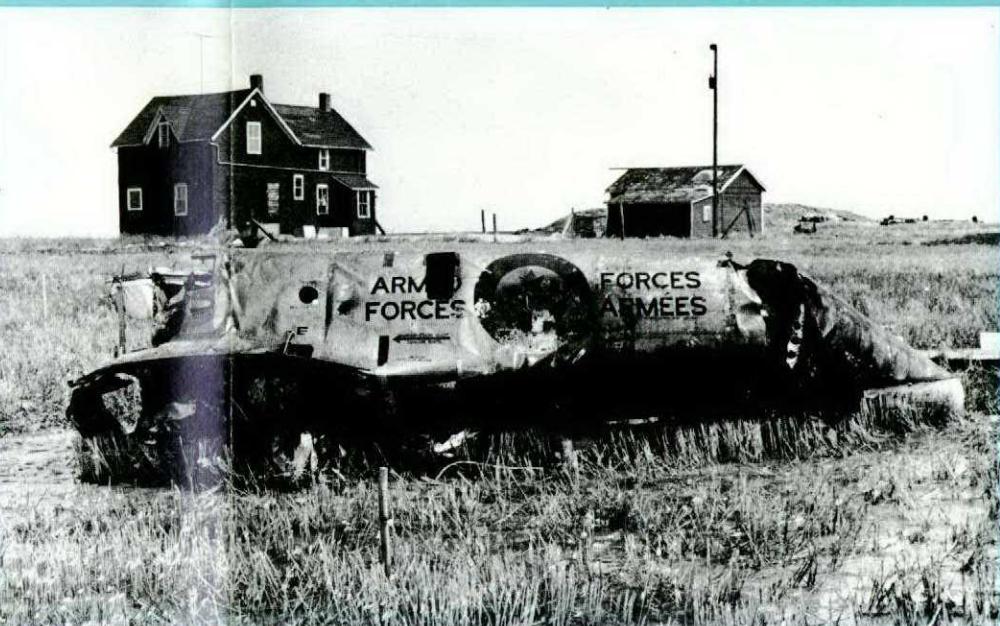
Ice ingestion is suspected to have caused engine failure of this Tutor.

Une ingestion de glace est probablement la cause de la panne moteur de ce Tutor.

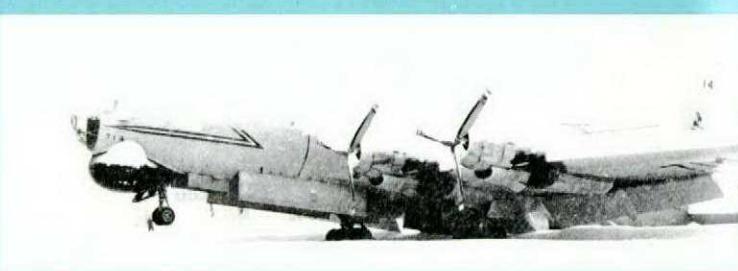
Lack of adequate weather warning and response procedures allowed snow to accumulate on the upper surfaces of this Argus during an unexpected snowstorm.

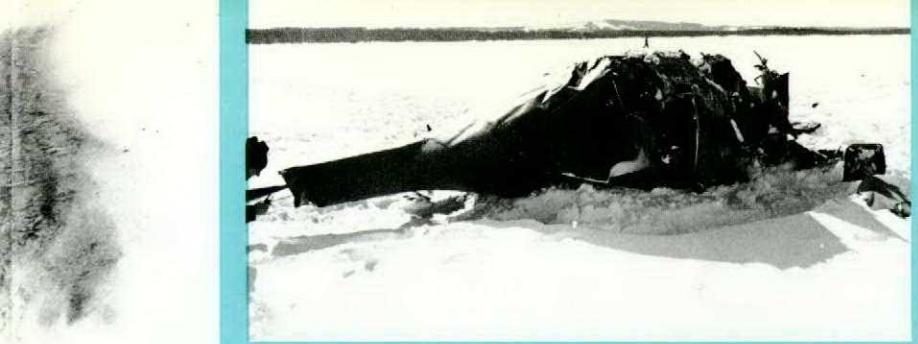
The pilot of this Kiowa chose to fly over a large snow covered lake under whiteout conditions.

Le pilote de ce Kiowa a voulu survoler un grand lac recouvert de neige dans des conditions de voile blanc.

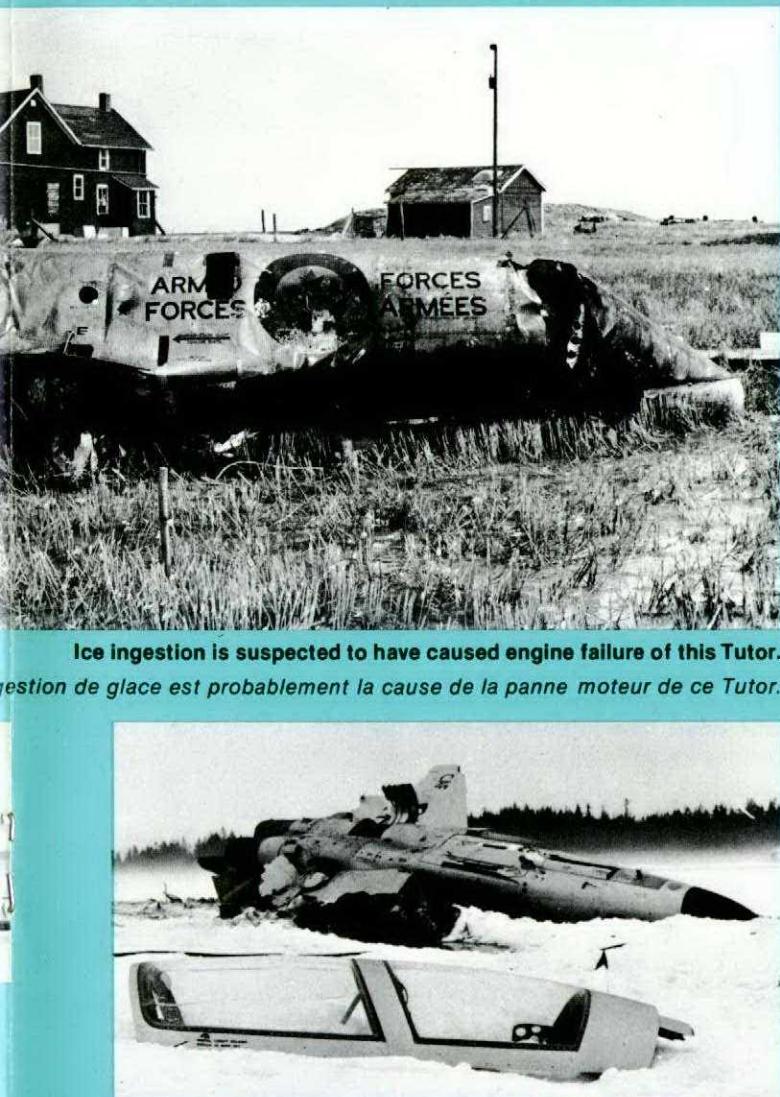
One contributing factor to the short landing of this CF101 was the visual illusion caused by the presence of an abnormal amount of snow in the runway environment.

À cause d'une illusion d'optique due à la présence d'une couche anormale de neige aux environs de la piste, ce CF101 s'est posé trop court.

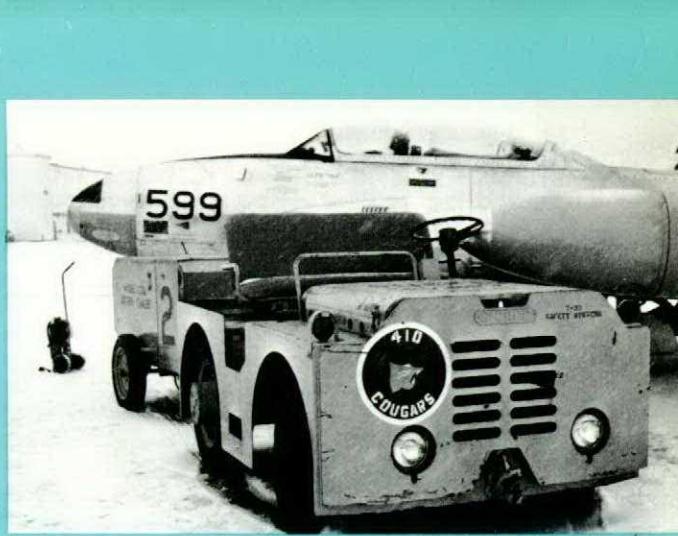
The line supervisor allowed the T-33 to be serviced when the ramp conditions were unsafe.

Le responsable de l'entretien courant a permis la remise en service de ce T-33 alors que l'aire de trafic présentait des conditions dangereuses.
