PROPOS de

VOL

4/1995

Revue de Sécurité des Vols des Forces
Canadiennes

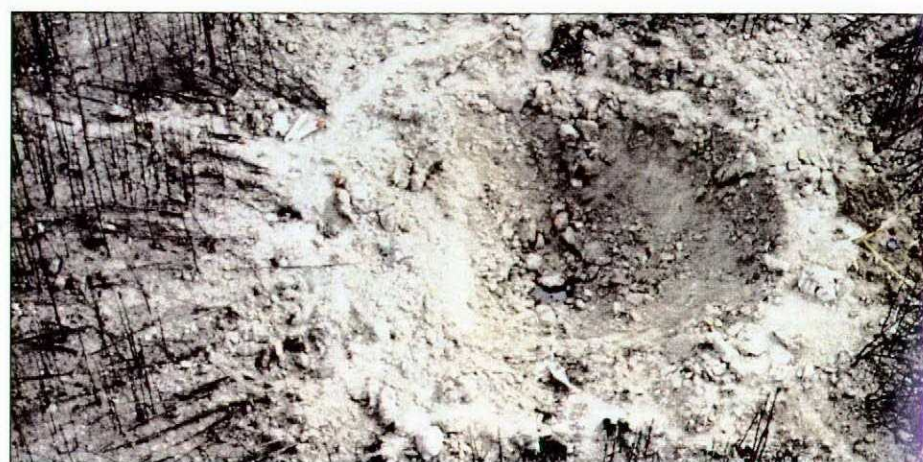
Cratère d'impact de l'avion.

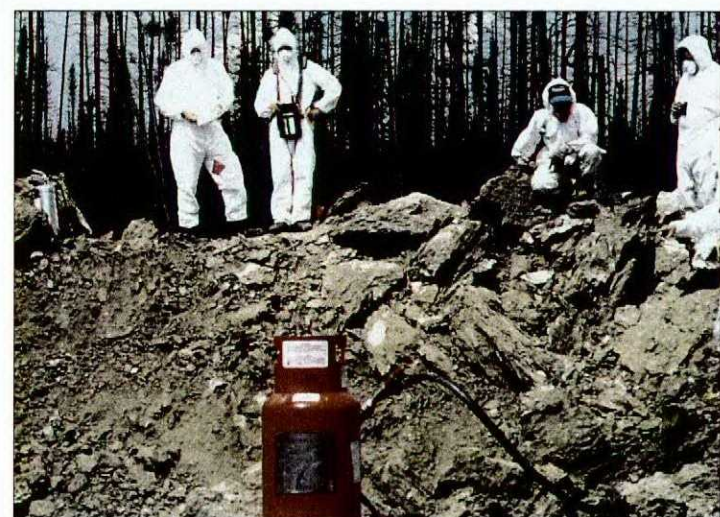
Équipement de protection contre les fibres de carbone - zone à faible densité.

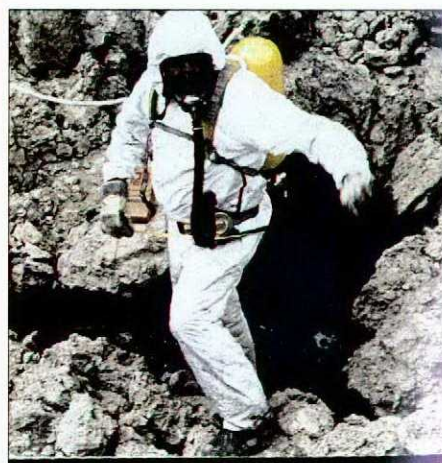
Équipement de protection - espaces clos.

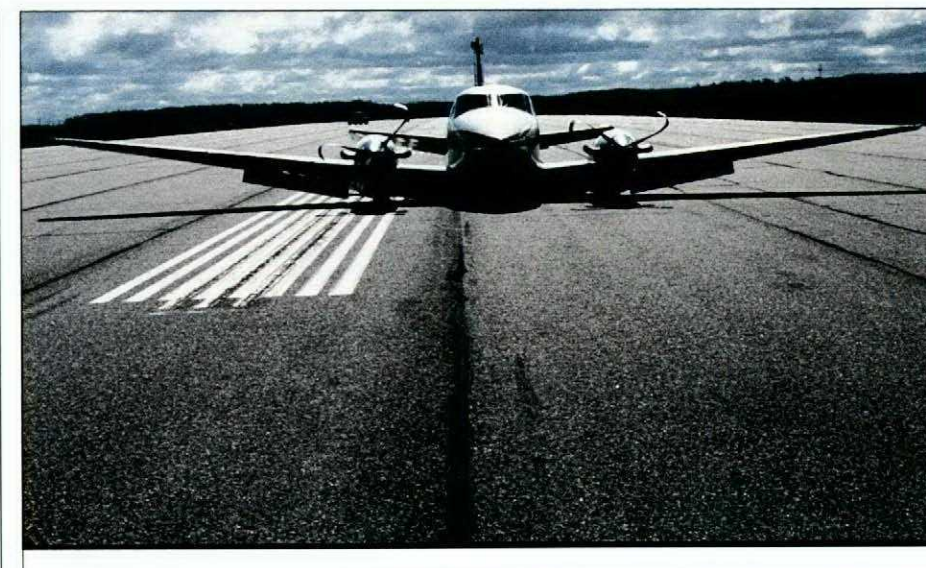
Position finale, vue de face.

80 noeuds) et par la sortie complète des volets a été suffisante pour désactiver les microcontacts d'interdiction du train, ce qui a permis au cycle de rentrée de débiter. Ayant vu ce qui s'était passé, le commandant a remis les gaz pour essayer de redécoller. Toutefois, la vitesse était encore trop faible pour permettre le décollage et, quand l'hélice droite a percuté la piste, le commandant a décidé d'interrompre la manoeuvre. L'avion s'est affaissé sur la piste et a glissé sur une distance d'environ 800 pieds. L'équipage a suivi les procédures d'urgence et a pu quitter de lui-même l'appareil.

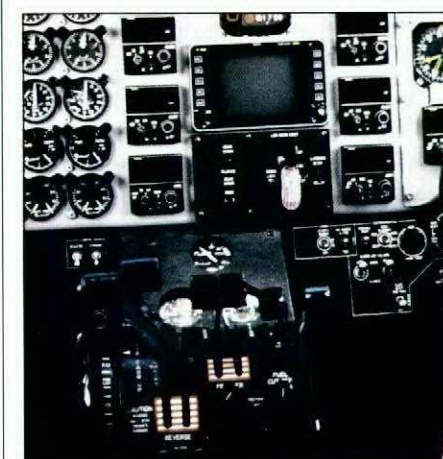
Contrôles du CC145903.

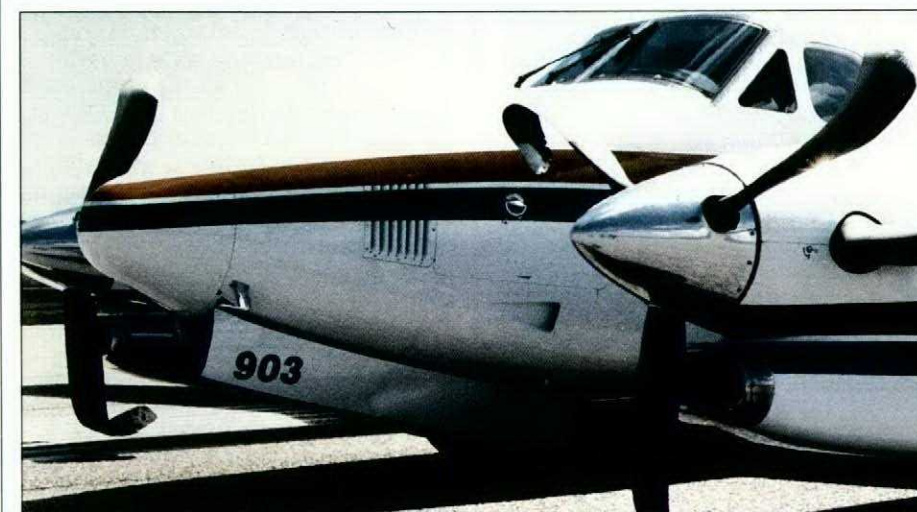
Vue gauche, plan rapproché.

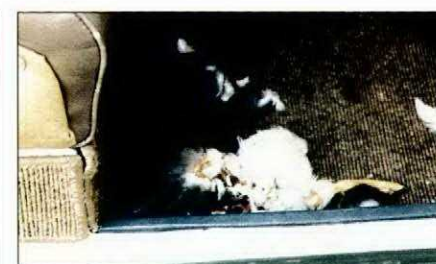
Étudiant Secoué - Canard Décédé

moitié supérieure du pare-brise droit. Une partie de l'oiseau (un quart environ) est entrée dans le poste de pilotage et est passée au-dessus de la tête de l'élève avant d'aller s'échouer dans le siège arrière droit. Des morceaux de plexiglas du pare-brise se sont répandus dans tout le poste de pilotage. L'officier des normes a pris

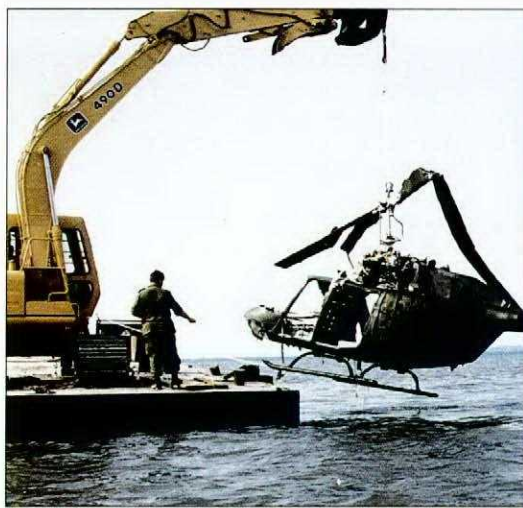
CH136213 étant récupéré.

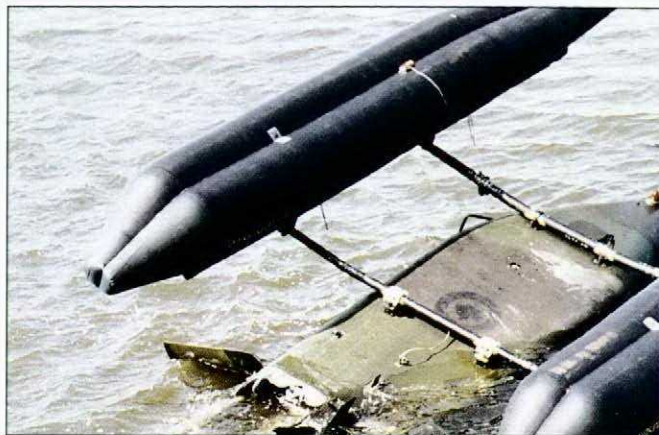
Epave telle que découverte.

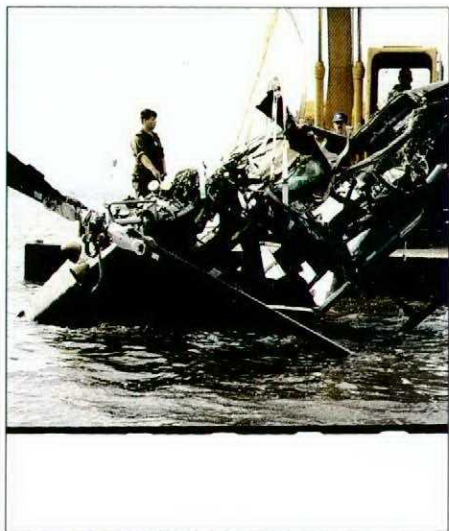
Récupération de CH136213.

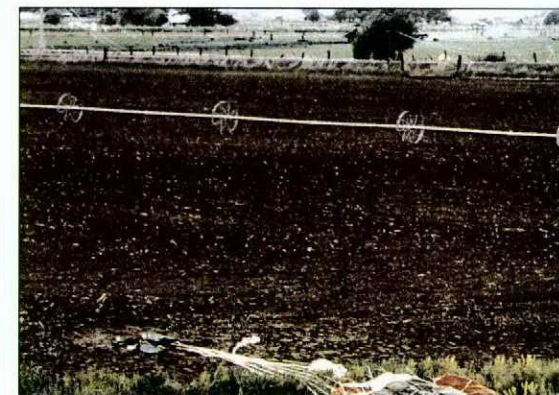
Zône d'atterrissage du pilote.

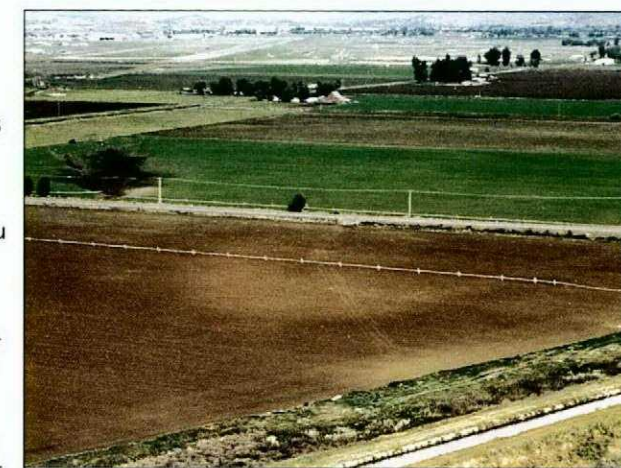
Lieu de l'écrasement, vue vers le nord, aérodrome de destination en arrière-plan.

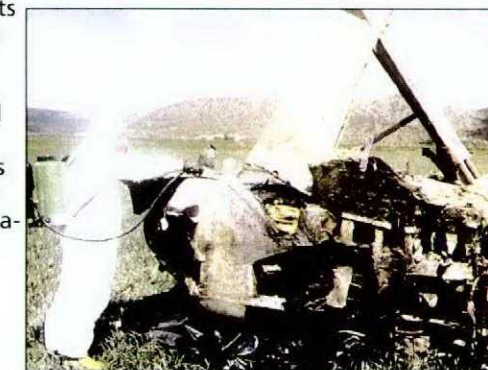
Section arrière de CF188713.
