PROPOS de

VOL

5/1995

Revue de Sécurité des Vols des Forces
Canadiennes

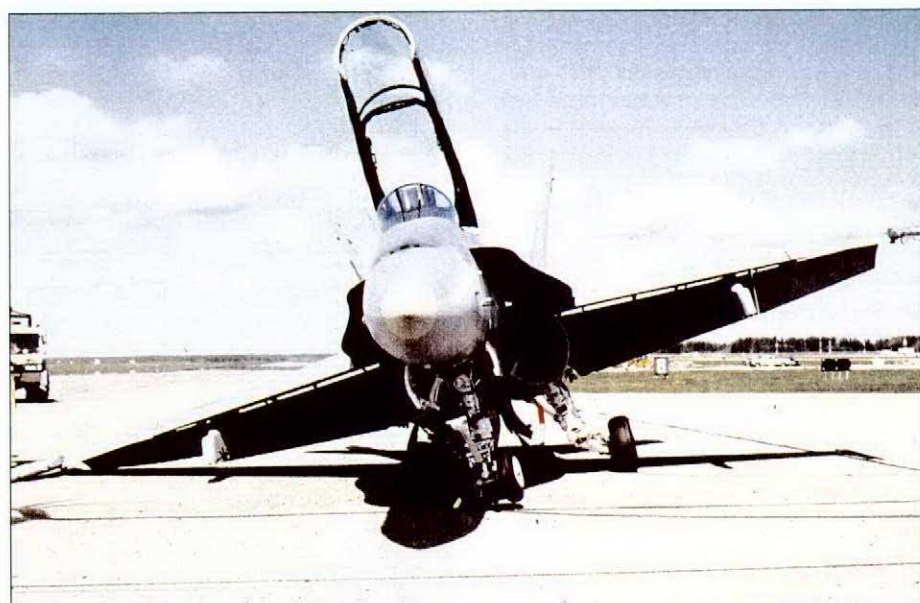
Vue avant de l'aéronef.

L'examen initial a permis de découvrir une rupture des goujons qui raccordent la contrefiche d'étayage à la contrefiche latérale du train d'atterrissage principal, de même qu'une grande déformation de la biellette partant du bras de redressement.

Avant l'accident, les personnels l'entretien étaient conscients que la contrefiche latérale du train d'atterrissage principal du CF18 présentait un problème potentiel, et ils étaient déjà en voie de prendre des mesures pour corriger cette situation. Il est malheureux que les mesures préventives n'aient pu être mises en vigueur plus tôt afin d'empêcher cet accident coûteux. ♦

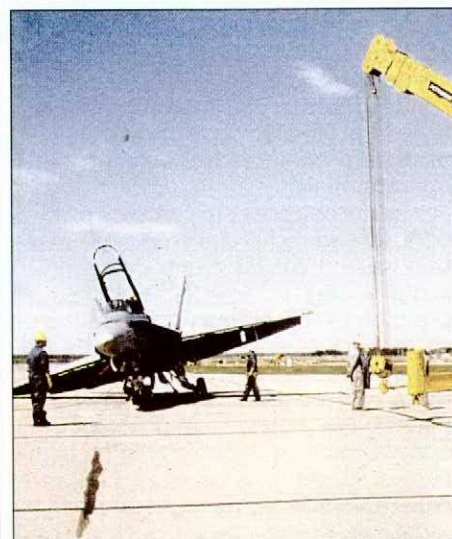
Récupération du CF188928.

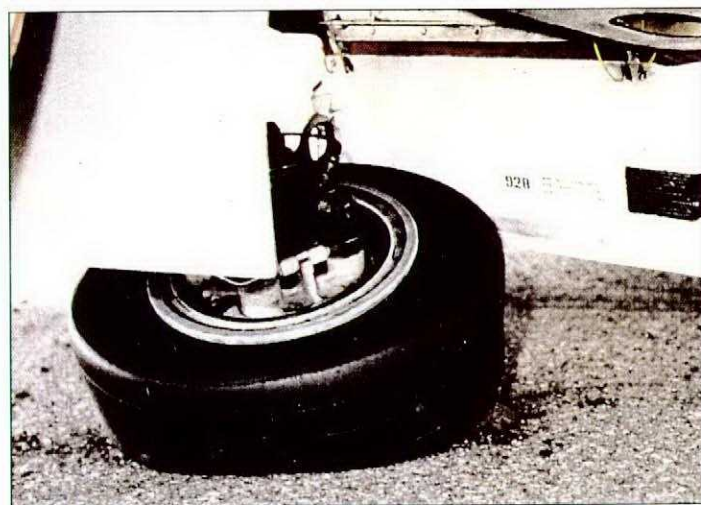
Vue gauche arrière de la roue du train principal droit.

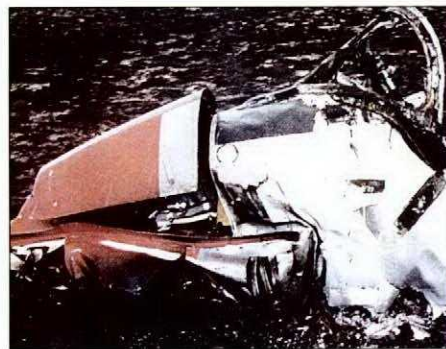
Fuselage avant. Note: position des panneaux d'accès et échelle.

Une enquête technique approfondie effectuée par le Centre d'essais techniques de la qualité (CETA) a permis d'établir qu'une rupture du roulement numéro 2 du réacteur avait provoqué la panne catastrophique de ce réacteur. Bien que la cause de la rupture de la cage de roulement n'ait pu être établie avec certitude, certaines prévisions tendent maintenant à prouver que de petites billes de plastique servant au décapage auraient pu contaminer le roulement et ainsi

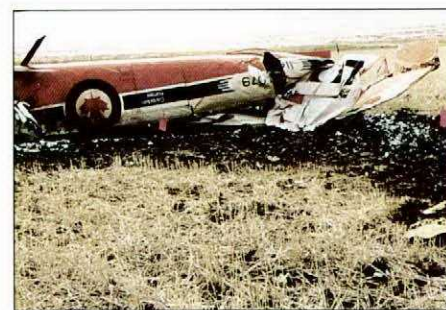
Section de queue du CT114079.

Le Centre d'essais techniques de la qualité (CETA) a établi que le compresseur du réacteur avait décroché à cause d'une rupture en fatigue du câble d'asservissement de l'aubage à calage variable (VGS). La rupture de ce câble se traduit normalement par un comportement du réacteur semblable à celui observé dans le présent accident. Tous les câbles ont été remplacés au plus vite pour éviter la répétition d'une telle panne. ♦

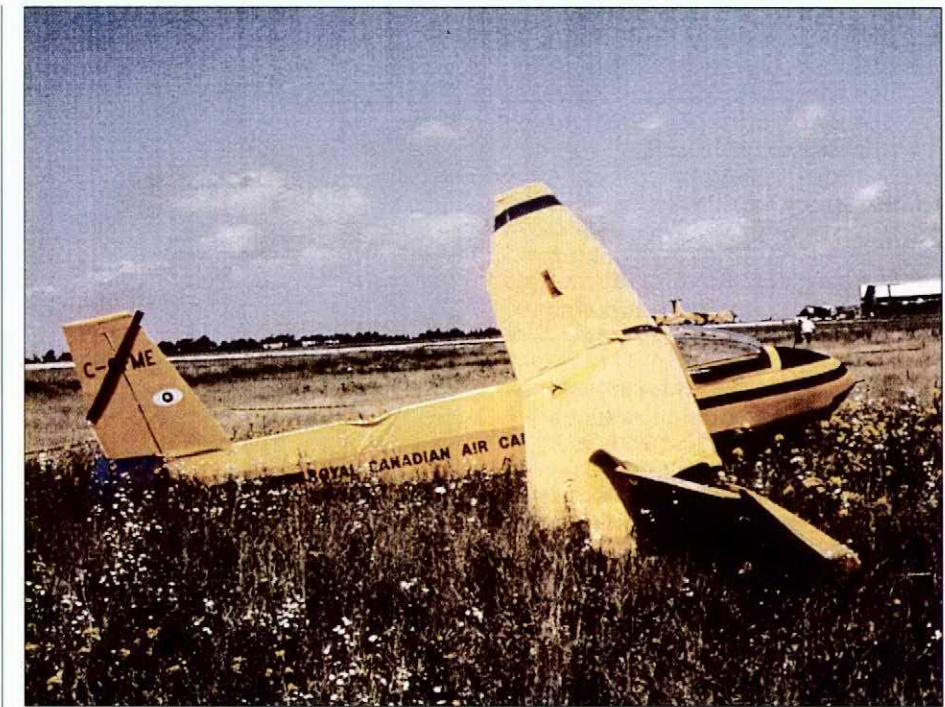
Dommages à l'aéronef.

tude, et enfin l'aire d'atterrissage se sont traduites par l'impact de l'aile droite sur le sol, et le planeur a fait la roue. Bien qu'on ait considéré que le pilote pouvait effectuer un solo en toute sécurité. Les indices découverts pendant l'enquête laissent penser que ce n'était pas le cas.

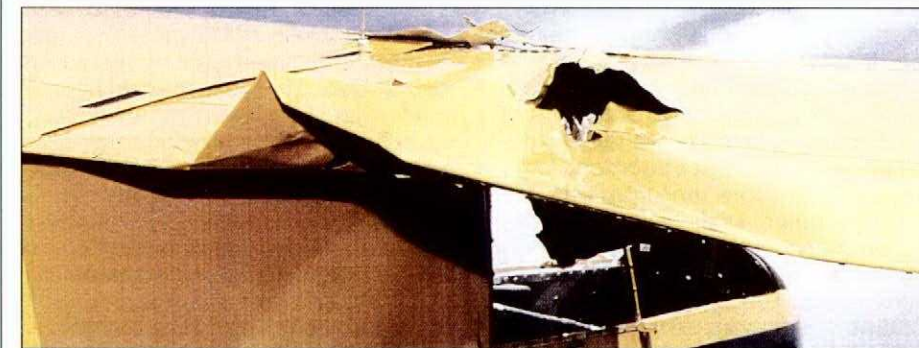
Dommages à l'intérieur de l'aile droite.

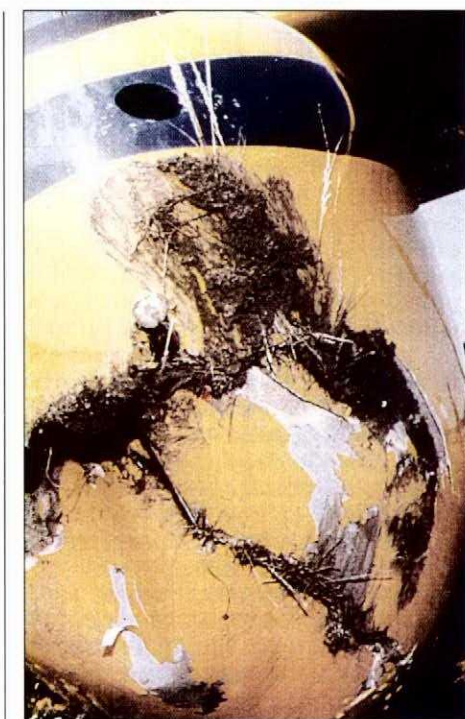
Dommages au nez.damage.
