Défense nationale National Defence

# VOL

6/1995

Revue de Sécurité des Vols des Forces  
Canadiennes

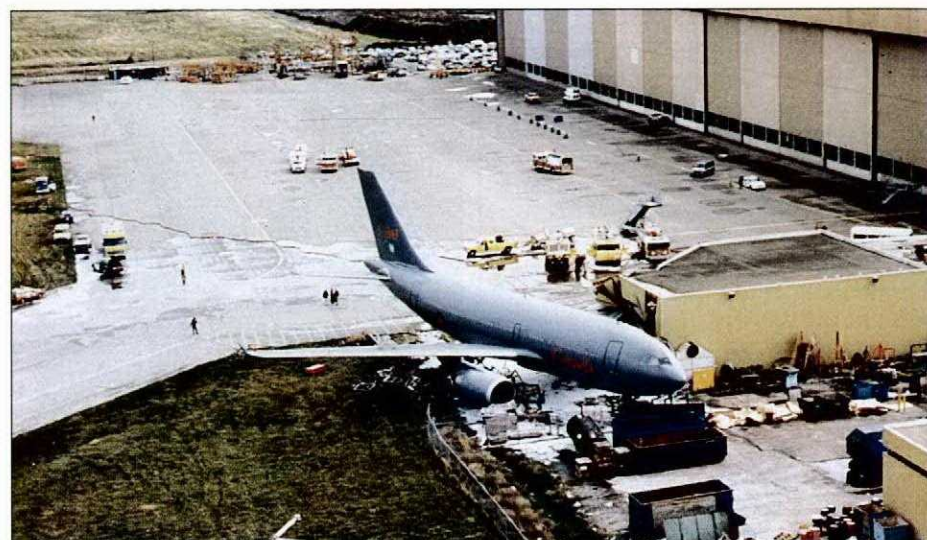
Vue aérienne de lieux de l'accident.

l'avion est sorti de ses cales. On a eu beau essayer d'utiliser le circuit normal de freinage, les inverseurs de poussée et le système d'orientation du train avant pour tenter d'arrêter ou de diriger l'avion, l'accident n'a pu être évité.

L'enquête a permis d'établir que le fait de tirer les disjoncteurs n'aurait pas permis de faire apparaître les renseignements souhaités. Par contre, cette mesure aurait fait passer l'avion en mode «vol», rendant impossible l'utilisation du circuit normal de freinage, des inverseurs

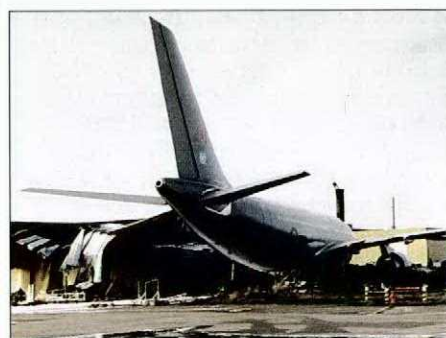
Vue arrière de l'avion.

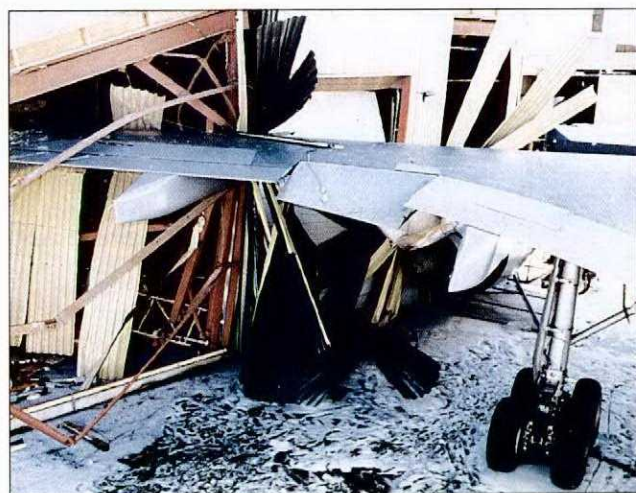
Vue du réacteur gauche.

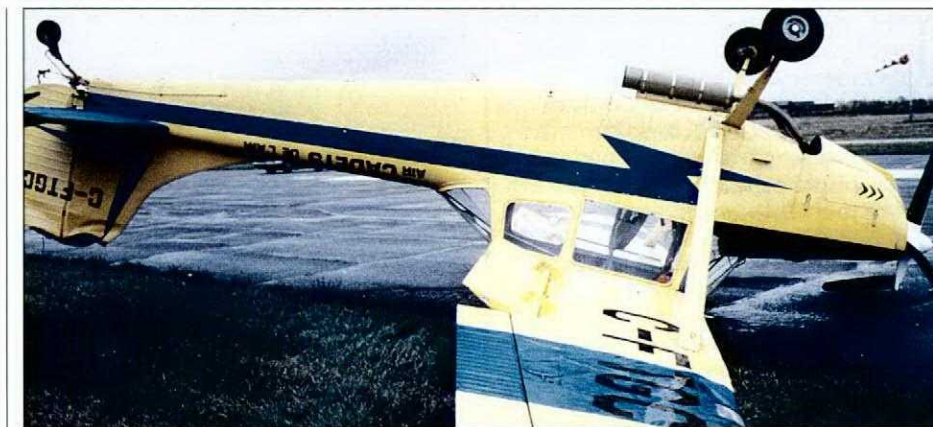
Vue du côté gauche. Dommages à l'aile, hélice et empennage.

Bien que l'enquête ne soit pas encore terminée, il semble bien, d'après les témoignages recueillis, qu'il y a eu un problème de compréhension entre le contrôleur d'aérodrome et le commandant de la place. Il aurait fallu sortir l'avion de sa situation précaire pour éviter qu'il ne soit davantage endommagé, et ce, malgré les instructions de la tour demandant de ne toucher à rien. Il s'agit véritablement d'un accident malheureux qui aurait pu être évité si les communications entre le contrôleur d'aérodrome et le commandant de la place avaient été plus claires et plus précises. ♦

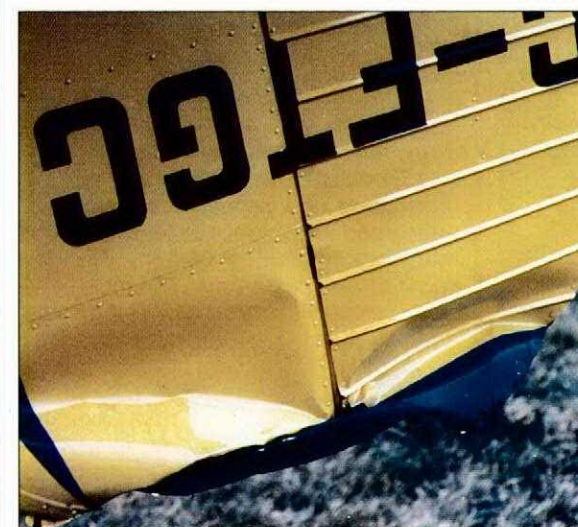
Dommage d'impact - empennage.

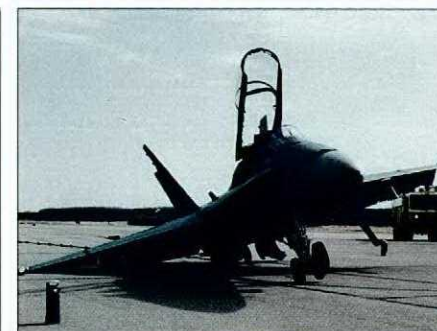
Le 21 avril 1994, le Hornet CF188937 a subi une défaillance du train d'atterrissage droit qui a forcé le pilote à utiliser sa crosse d'arrêt pour immobiliser l'appareil après l'approche. L'enquête sur cet incident est maintenant terminée.

Position finale du CF188937 après l'atterrissage.

le brin d'arrêt, puis l'aile droite a touché la piste. On a classé les dommages dans la catégorie D.

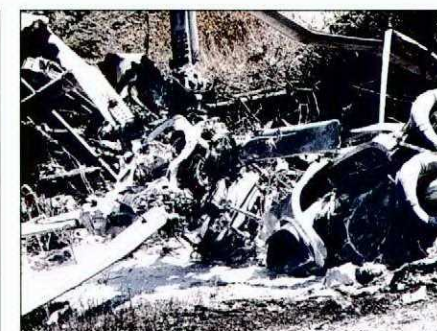
Lieu d'accident du CH12425.

L'enquête a permis d'établir que les ennuis de moteur avaient été provoqués par une fuite de la conduite principale de carburant moteur. La conduite en question s'était percée à force de frotter contre une autre conduite à gaine d'acier dans la section turbine du moteur. Une fois le compartiment moteur rempli d'un mélange d'air et de carburant, il y a eu explosion, ce qui a provoqué la double panne moteur. Au cours de l'incendie, les fils qui commandent les robinets d'arrêt carburant ont brûlé rapidement, privant ainsi les pilotes de la possibilité de couper l'alimentation en carburant pendant l'autorotation. La cloison pare-feu des moteurs n'a pas

pu jouer pleinement son rôle à cause de deux orifices de préchauffage de six pouces de diamètre qui ont permis au carburant moteur de pénétrer dans la cabine. Par la suite, la situation a empiré car de nombreux autres trous sont apparus quand les rivets en aluminium de la cloison pare-feu se sont mis à fondre, et une plus grande quantité de carburant a pu pénétrer dans la cabine.

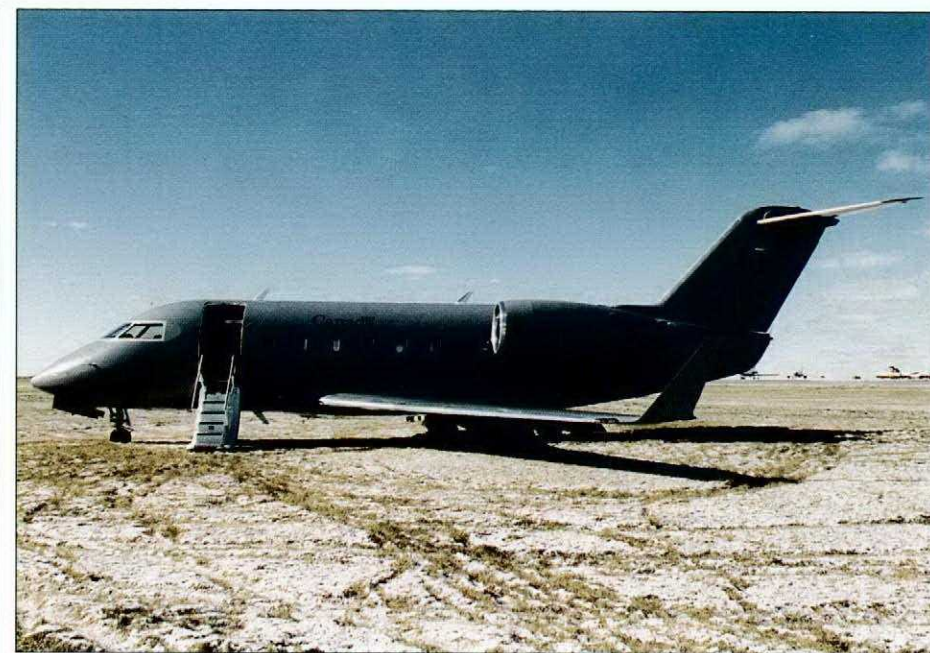
Le déportement initial de la queue en vent arrière peut très probablement être attribué au vent de travers et à l'inversion de poussée sur une piste contaminée. Les données extraites de l'enregistreur de données de vol montrent clairement que la sollicitation des commandes a produit les oscillations subséquentes. L'utilisation du dispositif d'orientation du train avant par le pilote en place gauche et la mauvaise utilisation des ailerons par le pilote en place droite ont aggravé davantage la situation. L'enquête est maintenant terminée.

Destination finale du CC144602.

Par suite de cet incident, tous les pilotes ont réétudié les opérations par temps froid, et les publications appropriées seront modifiées afin de mettre davantage l'accent sur l'utilisation des techniques d'orientation du train avant. En outre, les futurs commandants de bord recevront une formation plus complète dans la gestion des ressources de l'équipage de façon qu'ils puissent reconnaître les situations dans lesquelles prendre les commandes ou ordonner une mesure constituent de bons choix.

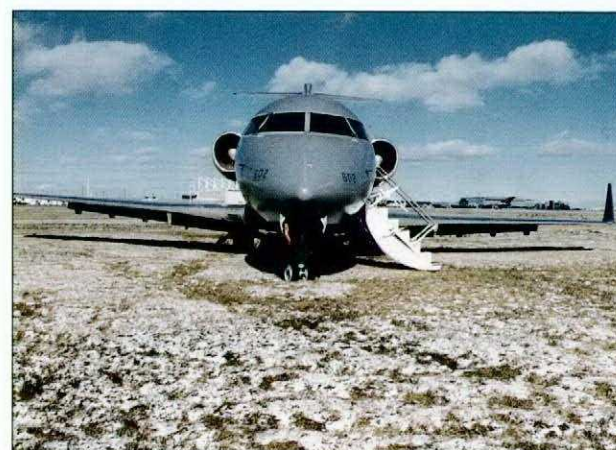
Vue avant de l'aéronef.

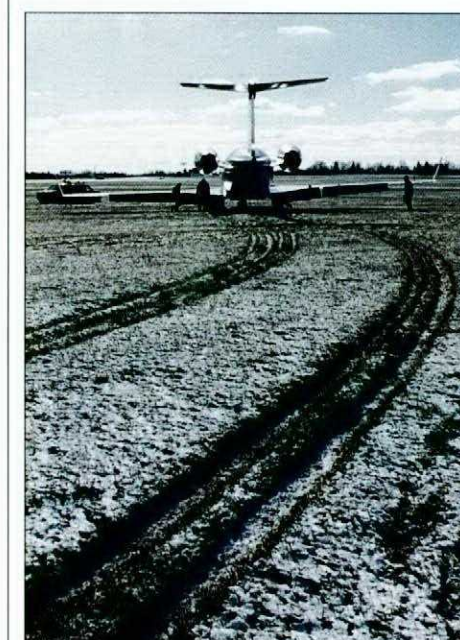
Vue arrière de l'avion.
