PROPOS de

VOL

4/1996

Revue de Sécurité des Vols des
Forces Canadiennes

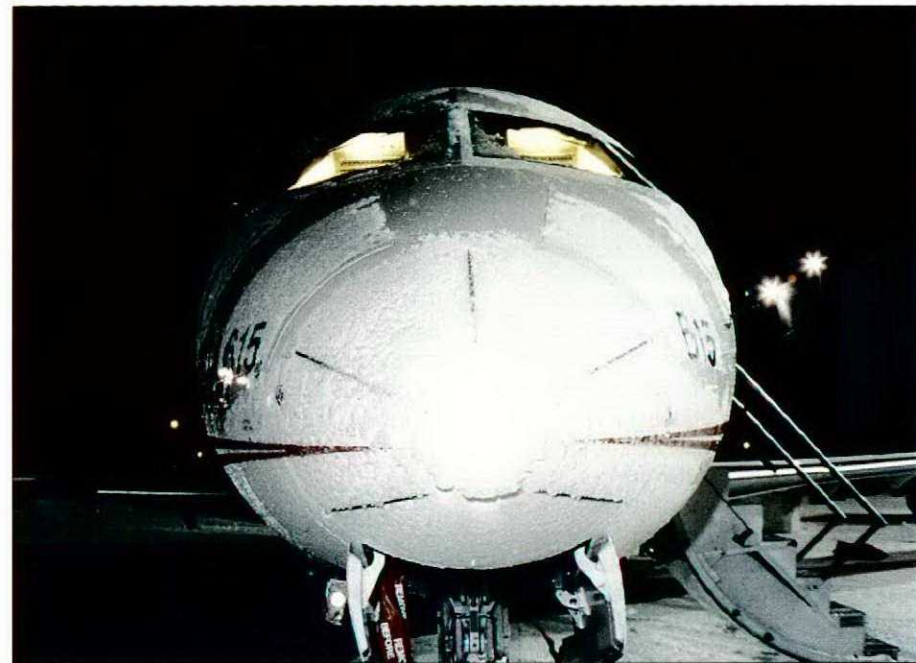
Le Challenger 615 se trouvait en circuit d'attente au-dessus d'Ottawa, le soir du 5 mars 1991. Après être resté à 11 000 pieds dans les nuages pendant 20 minutes, le Challenger a finalement été autorisé à descendre pour l'atterrissage. À l'approche, l'équipage a dû régler à plein cabré le compensateur de la gouverne de profondeur pour conserver son altitude et voler à 10 noeuds de plus que la vitesse au seuil «pour être plus à l'aise». Après un atterrissage sans incident, l'équipage a noté la présence d'une importante quantité de givre blanc sur le nez (8 cm) et sur l'empennage de l'avion, non pourvus d'équipement de dégivrage. S'il était resté un peu plus longtemps en circuit d'attente, le Challenger aurait peut-être fait les manchettes du téléjournal de fin de soirée.

Nez du Challenger avec 8 cm de givre!

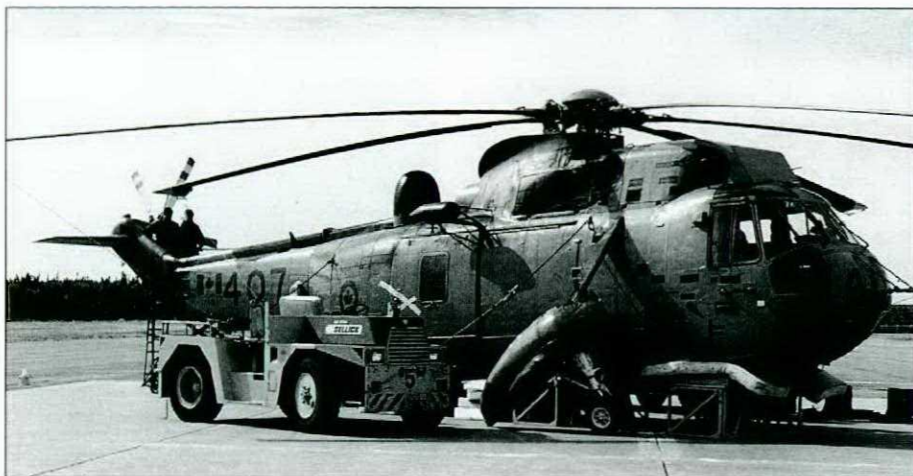
Le CH12407 reposant sur un berceau

L'hélicoptère a décollé de Shearwater le 14 août 1996 à 20 h 50, heure locale. Il s'agissait d'un vol de nuit au-dessus de la mer, dans le cadre de la formation des instructeurs de vol et du perfectionnement des équipages. Après avoir terminé les manoeuvres de formation des instructeurs, l'équipage est retourné à la base pour effectuer deux autorotations d'exercice suivies de remise de gaz. La première autorotation s'est déroulée sans incident. La deuxième s'est déroulée normalement jusqu'à l'arrondi, mais lorsque le pilote a augmenté la puissance pour amortir le mouvement, l'hélicoptère a continué sa descente. Le pilote a tenté de réduire la vitesse de descente en mettant plein pas collectif, mais il n'a pas pu empêcher l'appareil de heurter la piste. Sous la force de l'impact, le flotteur du train principal droit s'est affaissé, et il a fallu procéder à une récupération avec des berceaux de support. Les quatre membres de l'équipage s'en sont tirés indemnes. L'hélicoptère a subi des dommages de catégorie B.

la vitesse vers l'avant a chuté vers zéro, tandis que la vitesse d'enfoncement est passée au-dessus de la normale. Avec les vents légers, la chaude température et l'altitude-densité élevée, les conditions étaient idéales pour un état d'anneau tourbillonnaire (VRS). À environ 100 pieds du sol, le pilote s'est mis en palier et a amorti la descente en augmentant le pas collectif, mais la décélération a

Les vols à basse altitude sont très dangereux, surtout pour les hélicoptères lourds. Pour prévenir l'état d'anneau tourbillonnaire, il faut connaître parfaitement les conditions qui y sont favorables, et il faut éviter, dans la mesure du possible, les régimes de vol qui s'y prêtent. ♦

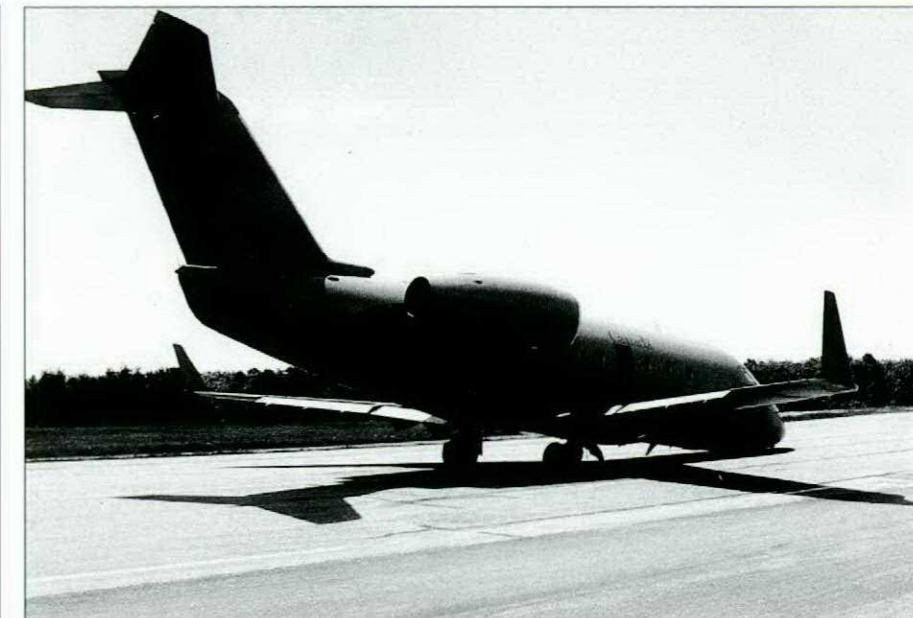
Le Challenger CC144604 avait été chargé de transporter des journalistes couvrant l'exercice MARCOT 1996. À la fin de sa mission, l'avion s'est posé à la 12^e Escadre de Shearwater et il roulait vers l'aide de trafic pour débarquer les passagers. Alors qu'il roulait et qu'on coupait la génératrice conformément aux vérifications après atterrissage, il s'est produit une panne de courant momentanée, le train d'atterrissage avant s'est affaissé, et l'avion a glissé jusqu'à ce qu'il s'immobilise. Les pilotes ont procédé à un arrêt d'urgence pendant que l'ODEA faisait évacuer d'urgence les six passagers par l'issue située au-dessus de l'aile. Les neuf personnes à bord ont évacué l'avion en toute sécurité sans subir de blessures. L'avion a subi des dommages de catégorie C.

Même si l'avion était en bon état de service jusqu'au moment où le train s'est affaissé, l'enquête a permis d'identifier une défectuosité dans le robinet sélecteur du train d'atterrissage avant. Cette défectuosité, combinée à la panne de courant, a causé une dérivation du côté rentrée du robinet. Des essais en laboratoire en cours.

Le CC144604 sur la voie de circulation reposant sur le nez
