PROPOS de

VOL

3/1997

Revue de Sécurité des Vols des Forces Canadiennes

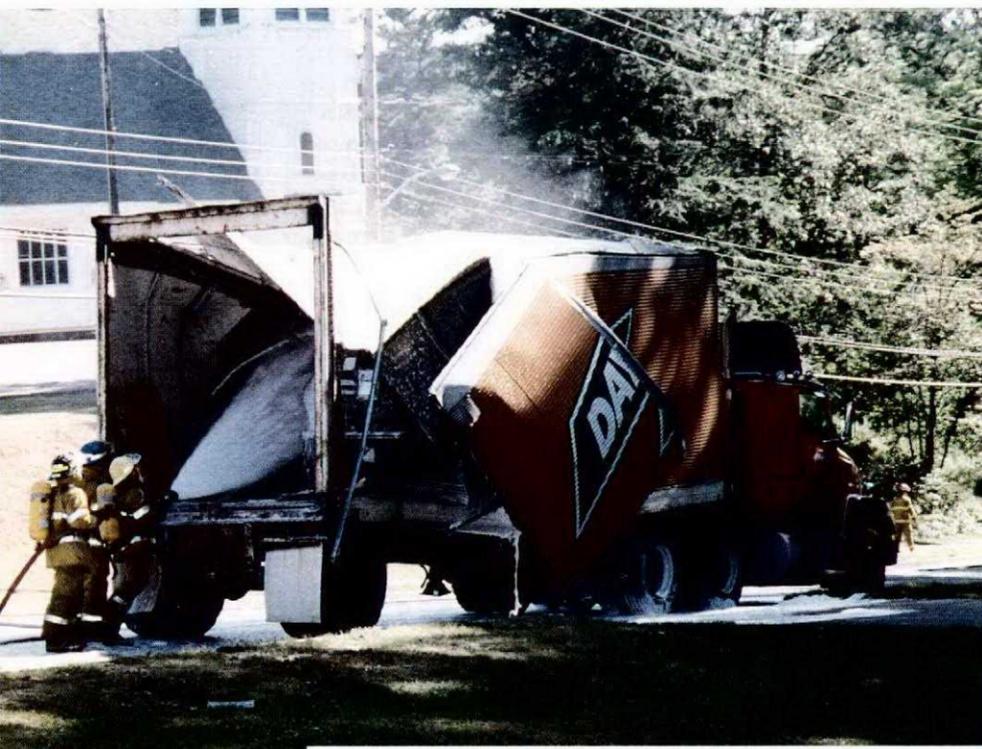
Domages au camion au centre-ville de Kentville.

Le chauffeur civil quitte Greenwood à environ 14 h et fait quatre arrêts avant d'être contacté par récepteur pour ramasser un envoi non planifié de pneumatiques à Kentville (Nouvelle-Écosse). À environ 16 h 50, en traversant un carrefour important à Kentville, le camion heurte un cahot de bonne taille sur la route. La secousse résultante produit une étincelle mécanique, qui selon l'hypothèse émise par les enquêteurs du CETQ est générée par le contact entre le couvercle d'une caisse de pièces de rechange et le berceau support du moteur, et enflamme les vapeurs de carburant qui se trouvent à l'intérieur du conteneur, causant une explosion qui endommage gravement la remorque, le moteur d'avion et une autre partie du chargement.

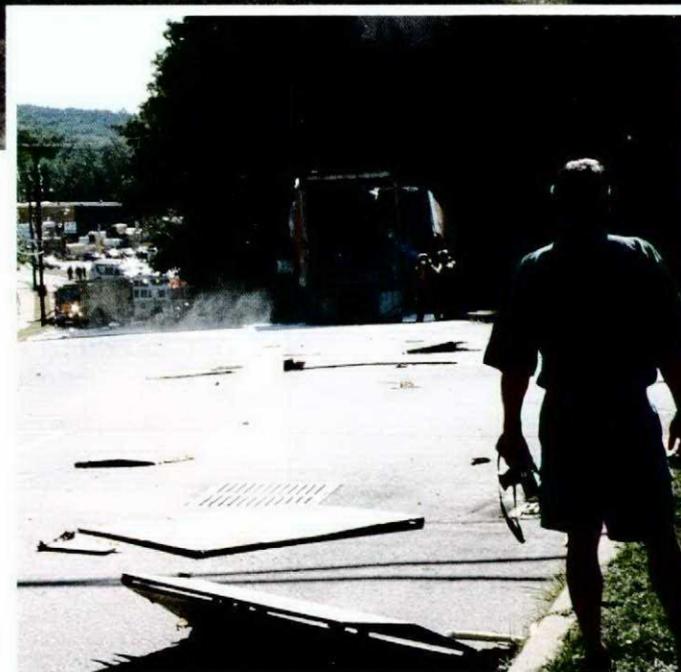
Débris de l'explosion.

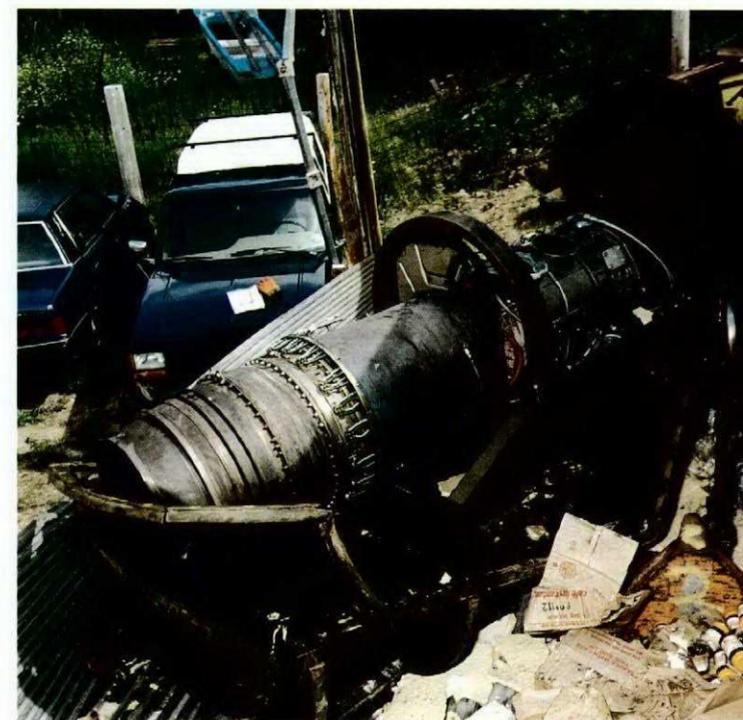
conteneur était pressurisé, la plupart des personnes ont immédiatement soupçonné un phénomène de dilatation thermique. Pas du tout. L'équipe des enquêteurs du CETQ en est arrivé rapidement à la conclusion qu'il y avait un mélange suffisant d'air et de JP4 dans le conteneur pour déclencher une explosion (en fait, bien que ce soit surprenant, il en faut très peu). Le seul élément manquant était une source d'inflammation qui a été fournie par le contact métal contre métal entre le couvercle de la boîte des pièces de rechange et le berceau support du moteur.

Domages au moteur et conteneur dans le derrière de la remorque.

Le conteneur a été placé directement au-dessus de l'essieu simple à l'arrière du véhicule articulé, et a donc été soumis à l'effet maximum des cahots rencontrés. Le plancher était en aluminium strié, il n'était donc pas possible d'utiliser des dispositifs d'arrimage supplémentaires, ils n'avaient d'ailleurs pas été jugés nécessaires pour arrimer une telle masse de façon sécuritaire. Tous les moteurs avaient été expédiés de cette façon ces dernières années. En effet... c'est vrai, toutefois, un coup d'oeil rapide au Manuel du transport des Forces canadiennes révèle trois méthodes détaillées suggérées pour l'arrimage sécuritaire des éléments d'aéronef (en particulier des moteurs) pour le transport par route ou par rail, car « de par leur nature, ces articles sont considérés fragiles, il y a donc lieu de prendre le plus grand

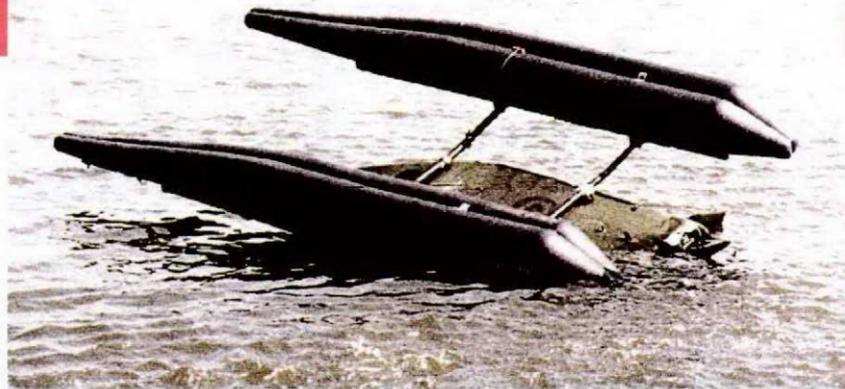
Épave comme retrouvée.

Cet accident s'est produit parce que les deux pilotes ont décidé de tenter une manoeuvre non standard sans y être entraînés et ils étaient mal préparés pour le vol. Une fois que les pilotes ont consciemment décidé d'effectuer le vol, il y a eu un manque de communication entre eux sur les limites imposées par les lunettes de vision nocturne, sur les détails particuliers relatifs au profil de vol et à l'état du plan d'eau, sur l'expérience du premier amerrissage et les intentions au moment de la deuxième approche.

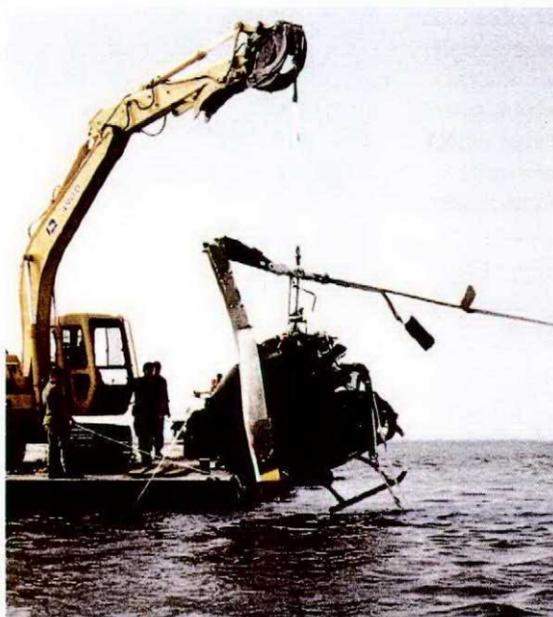
Récupération de l'aéronef.

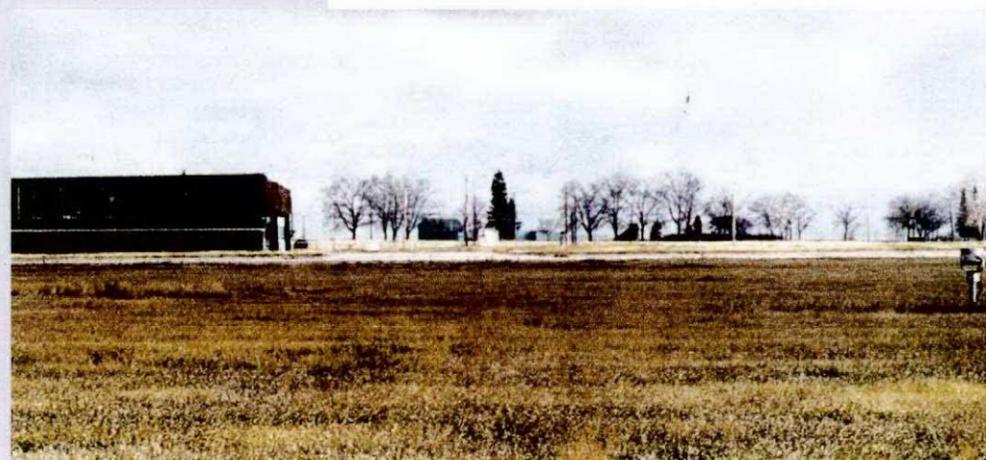
Vue/zone d'approche vers le Hangar 4.

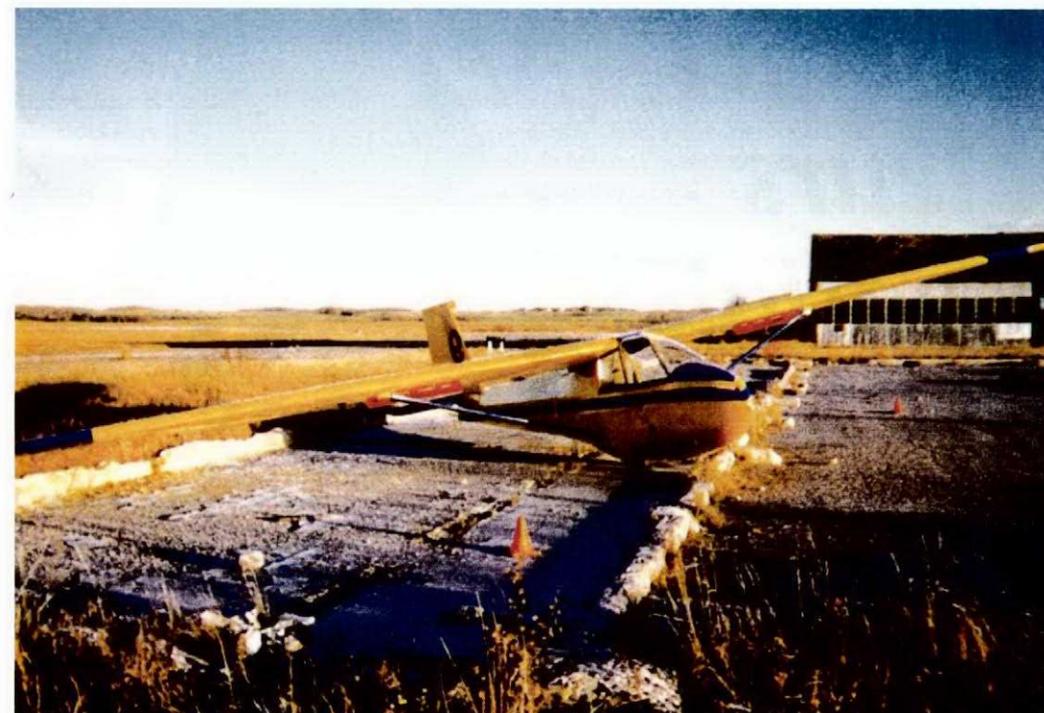
Le planeur était utilisé dans le cadre du Programme de familiarisation et de formation des pilotes de planeur. Le vol était le dernier de la journée ainsi que le dernier de la saison de vol à voile. Il était prévu que le planeur se poserait près du hangar où il serait remis après les vols de la journée. Le planeur a été lancé au treuil et a atteint une hauteur comprise entre 1,300 et 1,400 pieds-sol environ. Après une brève session de vol en altitude, le pilote en place arrière (commandant de bord) a pris les commandes et a immédiatement établi le planeur sur une approche directe vers la zone voisine du hangar. Comme il était bien au-dessus de la trajectoire de descente normale, il a complètement sorti les freins de piqué, a piqué du nez et a laissé le planeur accélérer afin de perdre rapidement de la hauteur. Cette approche de type "pénétration" a été maintenue jusqu'à ce que le planeur effectue son arrondi à environ 20 à 30 pieds-sol. Il est alors devenu évident qu'il ne pourrait s'arrêter sur la distance disponible. Le planeur a alors amorcé un léger virage à gauche pour éviter la clôture périphérique qui se trouvait sur sa trajectoire. Après le posé, le planeur est entré en collision avec une vieille fondation en béton qui était masquée par les hautes herbes. L'appareil a subi des dommages de catégorie "C".

Position du planeur sur l'aire de ciment.

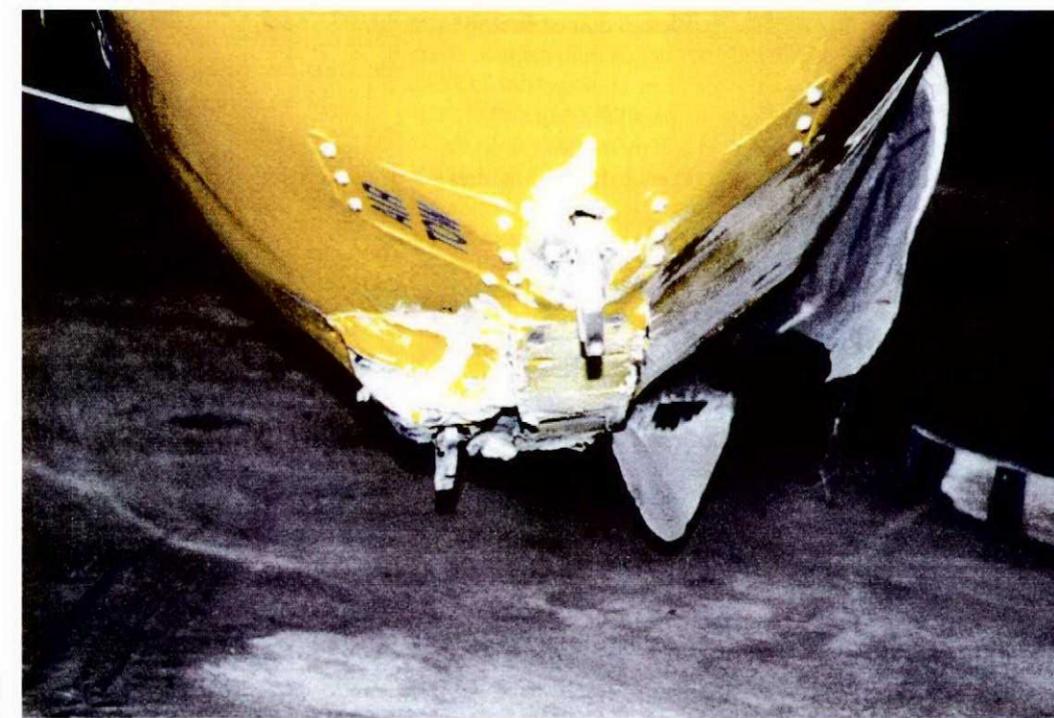
Dommages au nez de l'aéronef.
