National Defence

HIVER 1998

Table des matières

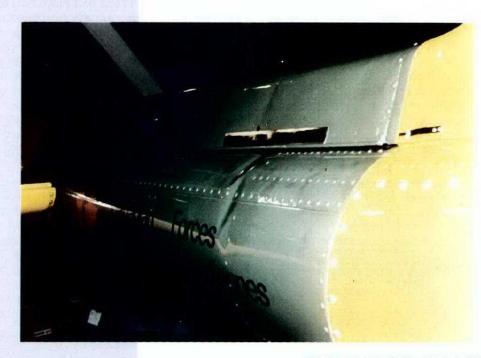
Revêtement ondulé - côté droit

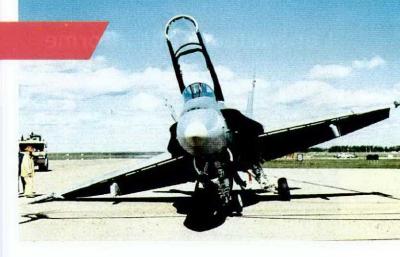
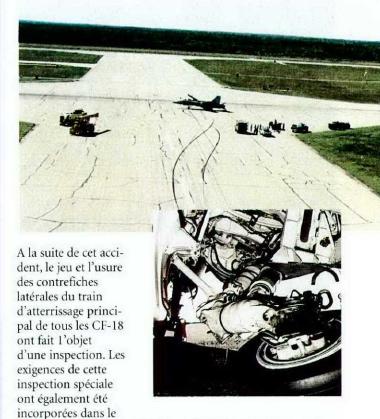
L'avion avait subi récemment une modification au cours de laquelle il avait reçu de nouvelles biellettes de redressement plus robustes faisant appel à des ressorts de compression externes emboités. Fait important à signaler au niveau de l'enquête, la biellette du dispositif de redressement a été retrouvée tordue, les deux tenons inférieurs de la biellette d'étayage supérieure de la contrefiche latérale s'étaient cassés et les premières marques sur la bande de roulement du pneu droit indiquaient qu'il y avait eu oscillation - ou shimmy immédiatement après le toucher des roues. Une analyse ultérieure en laboratoire a perrnis d'établir que la biellette avait commencé par subir une défaillance en compression, permettant ainsi au bras de redressement de se déverrouiller et au train principal de se mettre à osciller, ce qui a alors produit d'importantes forces latérales sur la contrefiche latérale. Ce phénomène, combiné au jeu excessif dans la contrefiche latérale et à la résistance moindre de la biellette d'étayage supérieure en aluminium, s'est traduit par une défaillance de la contrefiche latérale, laquelle a entramé à son tour un affaissement du train d'atterrissage.

nouveau jeu de cartes périodiques de l'avion. Qui plus est, la mise en oeuvre d'un plan déjà existant de remplacement des biellettes d'étayage supérieures et inférieures actuellement en aluminium par d'autres plus solides en acier, a été accélérée.

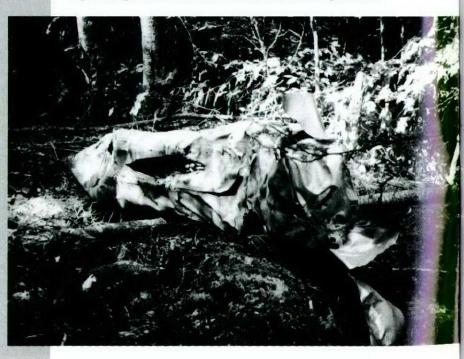
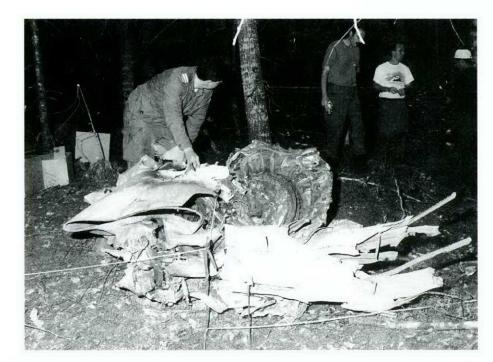
Au cours de la séquence d'éjection, le pilote a été aspergé d'une substance plastique fondue. Des dépôts microscopiques de cette substance ont été retrouvés sur la visière du casque du pilote, la partie supérieure du torse et la main droite, ainsi que sur la

partie intérieure de la verrière et de son cadre. La répartition de la vaporisation de ces particules laisse fortement croire que ces dernières avaient été plaquées par le souffle du vent. La composition chimique des dépôts fondus était identique à celle du produit d'étanchéité qui se trouve entre les composants structuraux de l'avion. Un examen poussé montre que la source de ce matériau fondu se trouvait devant le poste de pilotage, exposée à une chaleur intense avant l'impact avec le sol et qu'elle était exposée au flux aérodynamique. Le nez de l'avion a été examiné, et l'on a découvert des signes d'un intense incendie avant impact dans des raccords en acier inoxydables réservés à l'oxygène. L'équipe d'enquêteurs a conclu qu'un incendie alimenté par de l'oxygène haute pression faisait rage dans le nez de l'avion avant l'impact avec le sol.

L'équipe des enquêteurs a conclu que l'accident avait été causé par une fuite d'oxygène haute presssion dans le raccord de fixation de la bouteille d'oxygène avant. Un incendie alimenté par l'oxygène s'est déclaré à la suite d'une inflainmation par impact de particules. L'incendie a consumé le revêtement du fuselage se trouvant devant le verrou de la trappe d'armement de gauche, ce qui a per nis à l'air ambiant de forcer l'ouverture de cette trappe. Il y a immédiatement eu perte de mâîtrise de l'avion, et le pilote n'a effectué qu'ume partie de la PROCÉDURE EN CAS D'OUVERTURE EN VOL D'UNE TRAPPE D'ARMEMENT avant de s'éjecter. Le siège avant a fait contact avec le pilote et le parachute après la séparation homme-siège et a causé des dommages catastrophiques au parachute. Le parachute s'est mis en torche, et le pilote a subi des blessures mortelles lorsqu'il s'a rejoint le sol.

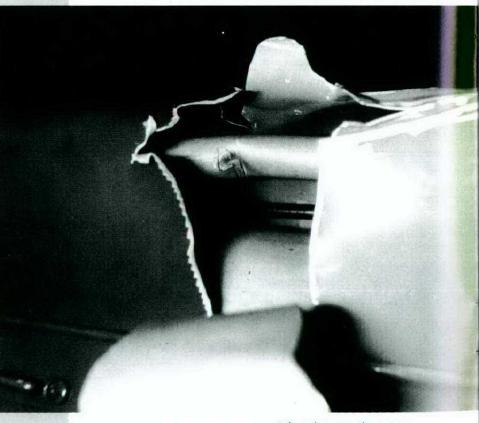
Arbre de rotor de queue
