National  
Defence

NUMÉRO 2, 2008

# Propos de vol

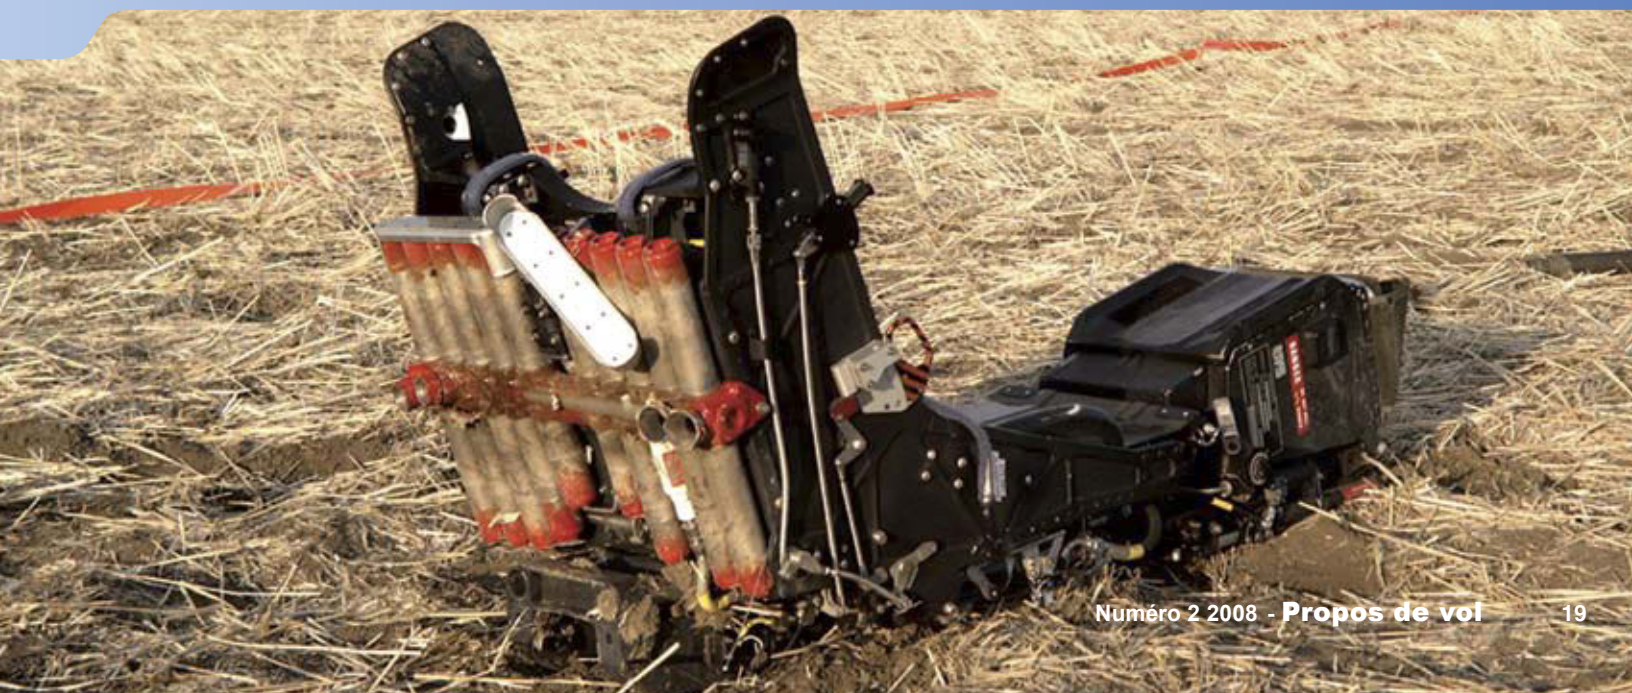
CT155 Hawk, 155202, le 14 mai 2004

D'autre part, l'éjection du siège avant a été déclenchée depuis le siège arrière de l'aéronef. L'EP s'est appuyé fortement contre le dossier du siège

et a saisi la poignée d'éjection du siège, sans toutefois la tirer. Lors de l'éjection, l'EP n'a pas subi de blessure des suites du catapultage ou de l'activation de la fusée du siège. Même s'il a dû s'y prendre à trois reprises, l'EP a été en mesure de déployer sa trousse de survie avant de toucher le sol. Il n'a subi que des blessures légères des suites de l'éjection. Son éjection a été qualifiée de « réussite ».

Cet accident met une fois de plus en évidence l'importance de respecter les procédures de sanglage prescrites dans les IEA. Le PI avait une fois de plus un trop grand vide triangulaire, car son harnais était mal serré, ce qui a causé un « claquement des élévateurs ». Malgré la faible vitesse à l'éjection, des éléments sur son équipement de survie indiquent qu'il y a eu interaction entre le HCS et la nuque et le casque du PI. De plus, son gilet de sauvetage portait de signes de contact avec le harnais et il était légèrement endommagé.

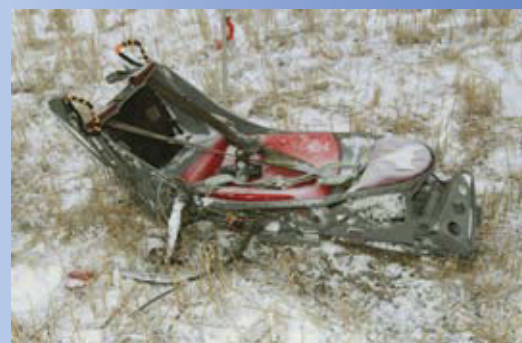
CT114 Tutor, 114064, 10 décembre 2004

Peu après l'abordage, le pilote survivant a réalisé qu'il se trouvait à l'extérieur de son appareil, mais toujours attaché à son siège, lequel culbutait et descendait en chute libre vers le sol. Il a immédiatement saisi et tiré la poignée de déploiement manuel de son parachute. Après ce geste, il s'est rendu compte que son parachute ne s'ouvrait pas. Il s'est penché pour atteindre sa ceinture de sécurité manuellement et a volontairement décidé de ne pas tirer sur les poignées de son siège éjectable puisqu'il était déjà à l'extérieur de son appareil. Cependant, il ne savait pas que le moteur-fusée de son siège n'était pas allumé.

instantanément séparé de son siège et le parachute s'est déployé immédiatement. Une fois son parachute complètement ouvert, il s'est penché pour dégager la trousse de secours de son paquetage de siège. Il a ensuite fermé les yeux et a attendu de toucher le sol. Le temps écoulé entre l'ouverture du parachute et sa réception au sol a été estimé à environ cinq secondes. Le pilote n'a subi aucune blessure à la réception.

Par définition, on ne peut parler ici d'une éjection, mais plutôt d'un « abandon d'urgence réussi ». Pendant la séquence d'abandon, le pilote et son parachute ont été trempés de produits pétroliers, fort probablement du mazout provenant des réservoirs fumigènes ou du F-34 (carburant d'aviation). À l'examen du parachute après l'écrasement, on n'a découvert aucune partie brûlée. Il convient de noter que le pilote avait terminé sa formation annuelle sur siège éjectable le 2 décembre 2004, huit jours avant l'accident, et qu'une des séquences couvertes était « l'abandon d'urgence ».

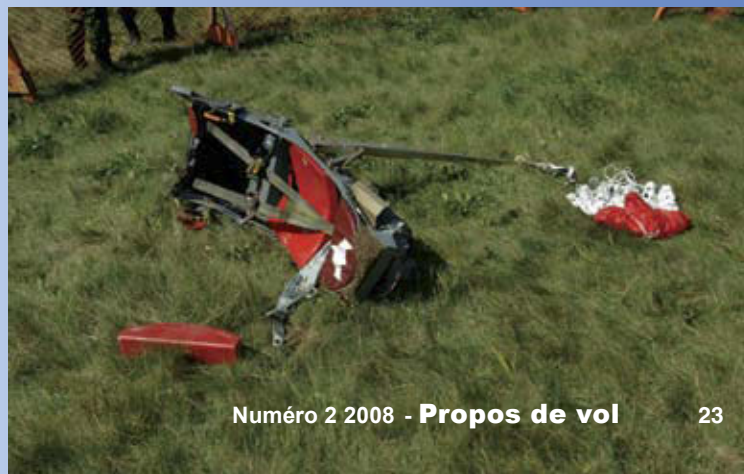
CT114 Tutor, 114120, 24 août 2005

parachute du pilote a révélé que la plaque du cône s'était partiellement séparée à cause d'une réparation antérieure qui n'avait pas été exécutée conformément aux instructions techniques. On a déterminé qu'il s'agissait d'un cas isolé.

L'examen du casque du pilote a révélé que la visière fumée ne convenait pas au masque à oxygène. Si un masque à oxygène est apparié avec la mauvaise visière, un petit espace est créé entre le masque et la visière, ce qui risque de causer des blessures pendant une éjection. Également, le casque du pilote comportait douze couches de peinture, alors qu'un casque standard en comprend cinq couches. Bien que cela puisse sembler une anomalie mineure, ces couches supplémentaires peuvent ajouter du poids au casque, ce qui peut contribuer à de graves blessures au cou sous l'effet d'une force G.

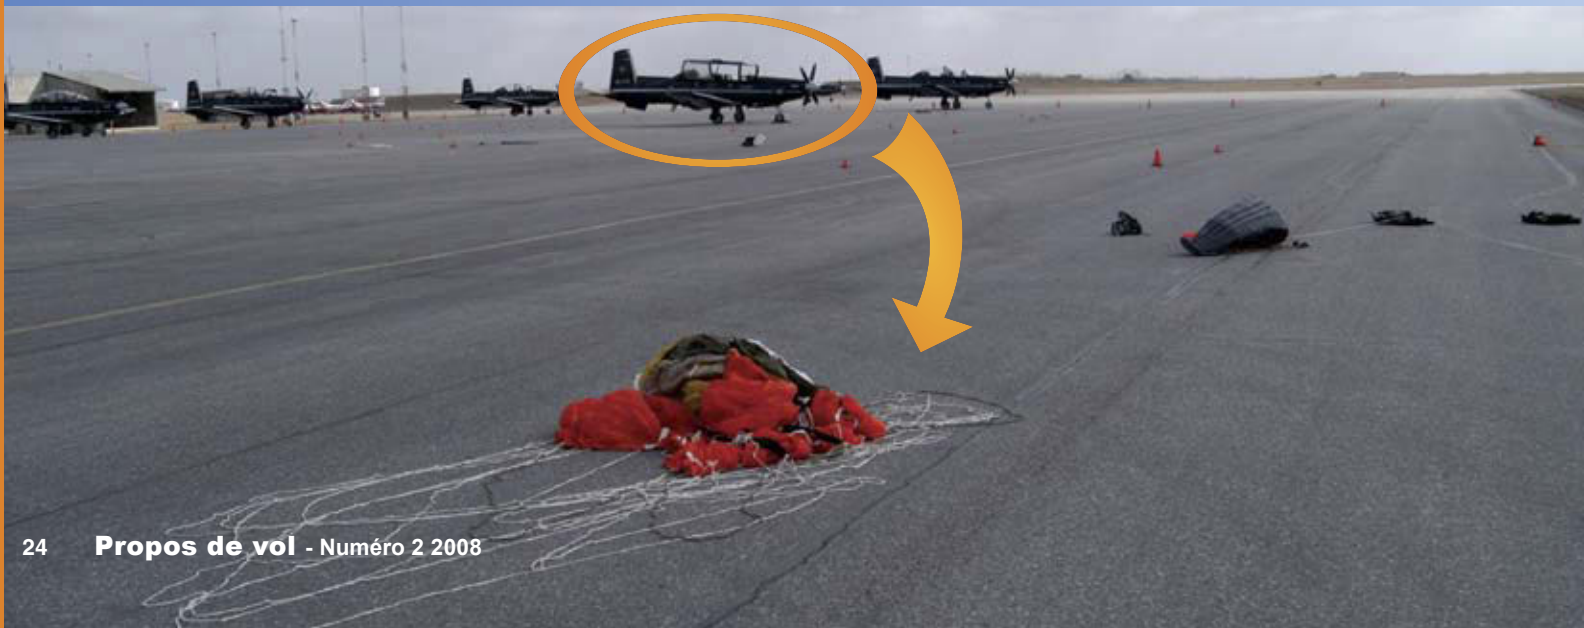
CT156 Harvard, 156112, 4 avril 2007

- L'EP a utilisé les poignées de commande du parachute pour s'éloigner d'un aéronef sur l'aire en béton pendant sa descente à basse altitude. Il a ainsi pu éviter les obstacles qui se présentaient, mais la manœuvre a accéléré sa descente. L'EP a ensuite tenté d'exécuter un «

arrondi » avant d'atterrir, augmentant encore plus sa vitesse de descente, sans en tirer d'avantage.

- Bien que l'EP ait tenté de libérer les mécanismes de largage du parachute de type FROST, l'un d'eux ne s'est pas libéré, ce qui a appliqué une charge asymétrique sur le mécanisme restant. L'EP n'a pu se libérer de son parachute qu'avec l'aide du personnel au sol. Il s'agit d'un problème bien documenté à la suite duquel un autre type de mécanisme (H. Koch de deuxième génération) a été sélectionné pour la modernisation du système d'évacuation du CF188.
- Il manquait à l'un des pilotes une attache pour son couteau à suspentes (utilisé pour couper le parachute ou ses câbles). L'autre pilote n'avait pas avec lui son couteau à suspentes.

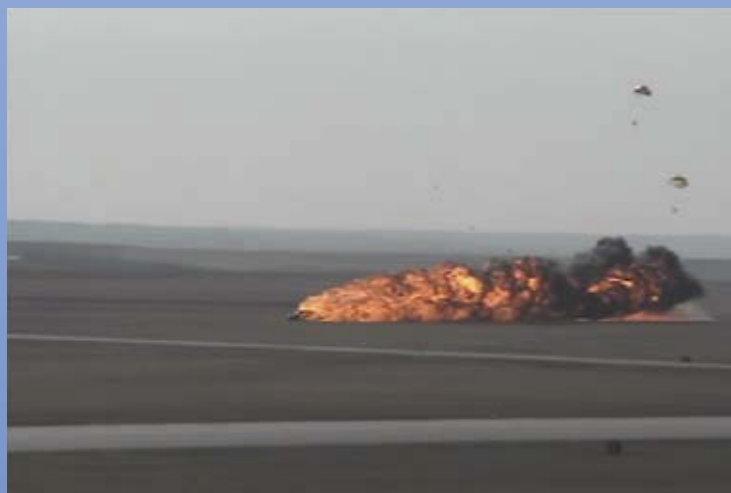
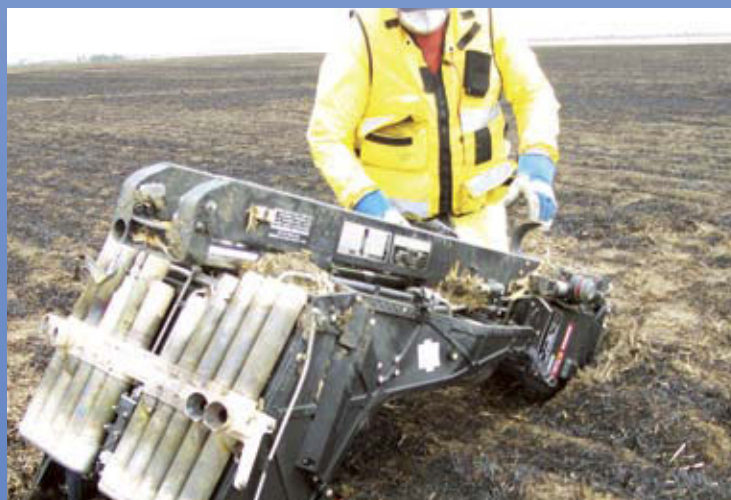
CT155 Hawk, 155215, 18 avril 2008

- Les deux pilotes ont été grièvement blessés pendant l'éjection. Les blessures du PI auraient été causées par les charges au cours de la phase de catapultage, alors que le contact avec le plexiglas de la verrière de l'avion aurait contribué aux blessures (avant le retrait par balistique). Les blessures de l'EP auraient été causées par les charges au moment de l'éjection et par la séquence de réception. Selon les blessures des deux pilotes, les deux éjections ont été qualifiées d'« échec/offrant une chance de survie ».
- Les poids suspendus estimés du PI et de l'EP figuraient à l'intérieur du domaine de poids publié pour le

siège d'éjection du CT155.

- La posture du PI était adéquate au moment de l'éjection, mais le pilote ne disposait pas du dégagement minimum requis entre le casque et la verrière pour le siège arrière du Hawk (d'une distance de 76 mm).

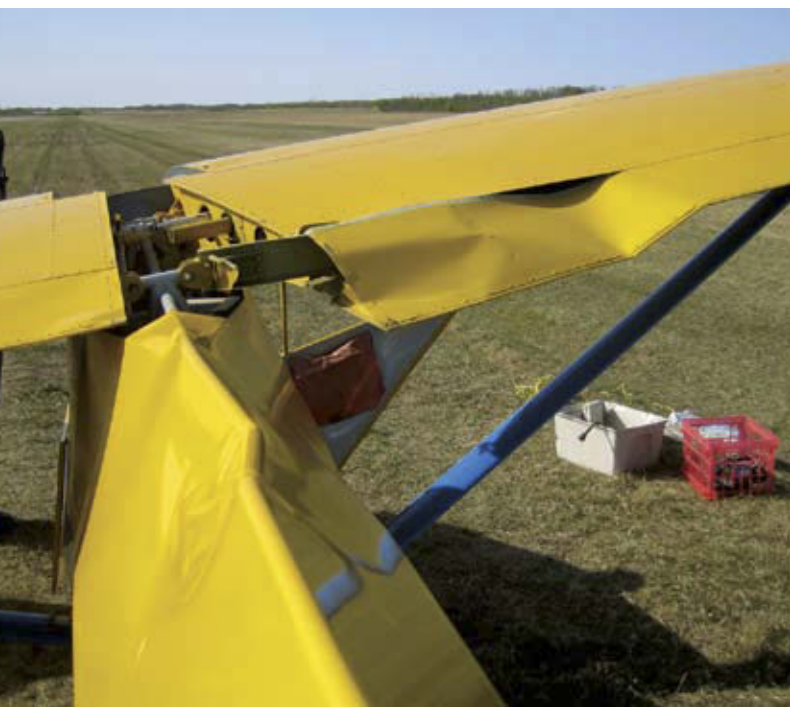
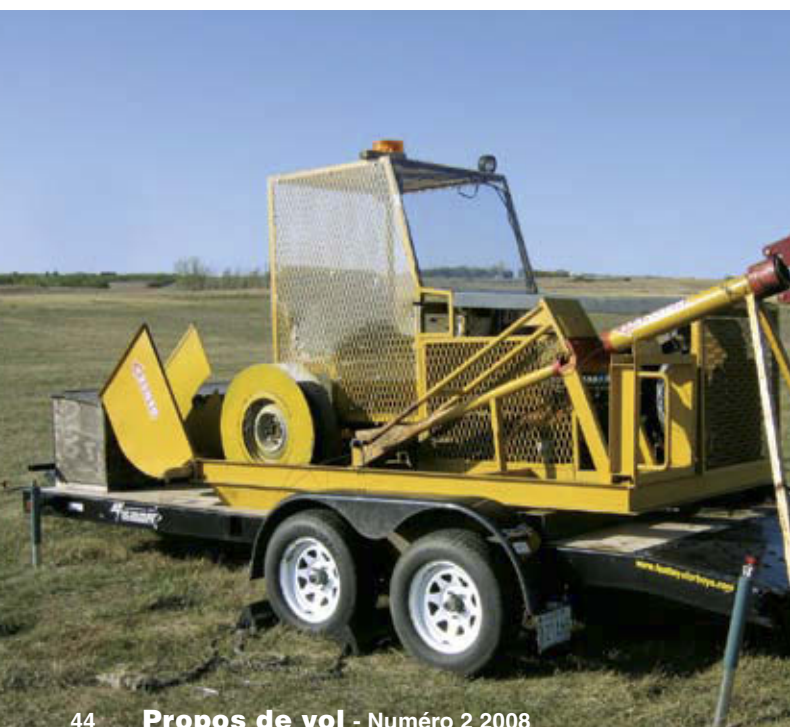
**TYPE:** Schweizer 2-33 (C-GCLJ)  
**LOCATION:** North Battleford, SK  
**DATE:** 5 mai 2007

L'accident s'est produit dans le cadre du Programme du Printemps de Familiarisation au Vol à Voile des Cadets de l'Air. Pendant la manœuvre de lancement au treuil, au moment où le planeur atteignait une hauteur d'environ 150 pieds au-dessus du sol (AGL), l'opérateur du treuil a vu un scintillement sur le câble du treuil, lequel a été suivi d'un grand bruit accompagné d'une brusque secousse du treuil. L'opérateur du treuil a immédiatement coupé l'alimentation du treuil. Après cette coupure, le pilote du planeur a senti une décélération et il a observé que la vitesse diminuait lentement jusqu'à 50 milles à l'heure (mi/h), puis rapidement jusqu'à 30 mi/h. À ce moment, le pilote a tenté d'abaisser le nez du planeur afin de se dégager du câble du treuil. Le planeur a ensuite décroché, et sa plaque de patin a heurté le sol. Le planeur a rebondi et il s'est ensuite immobilisé à une distance de 86 pieds du point d'impact initial. Le personnel des services médicaux d'urgence a extirpé les deux occupants du planeur et il les a transportés à un hôpital local où on les a examinés et traités pour des blessures légères avant de leur donner leur congé. Le planeur a été détruit.

L'enquête a révélé que les problèmes initiaux du treuil ont découlé d'une épissure de câble partiellement brisée qui s'est enroulée autour du tambour du treuil. La réaction du treuilliste face à une défektivité d'origine inconnue a été immédiate et conforme aux procédures.

Confronté à une perte de puissance, le pilote a d'abord cabré le planeur. Cette manœuvre a augmenté le taux de décélération, et par le temps que le pilote applique la bonne procédure, le planeur a décroché. L'enquête a révélé que le pilote n'avait pas reçu de formation adéquate sur les situations de perte de puissance du treuil.
