Propos de vol

NUMÉRO 2, 2011

Vues sur la sécurité des vols

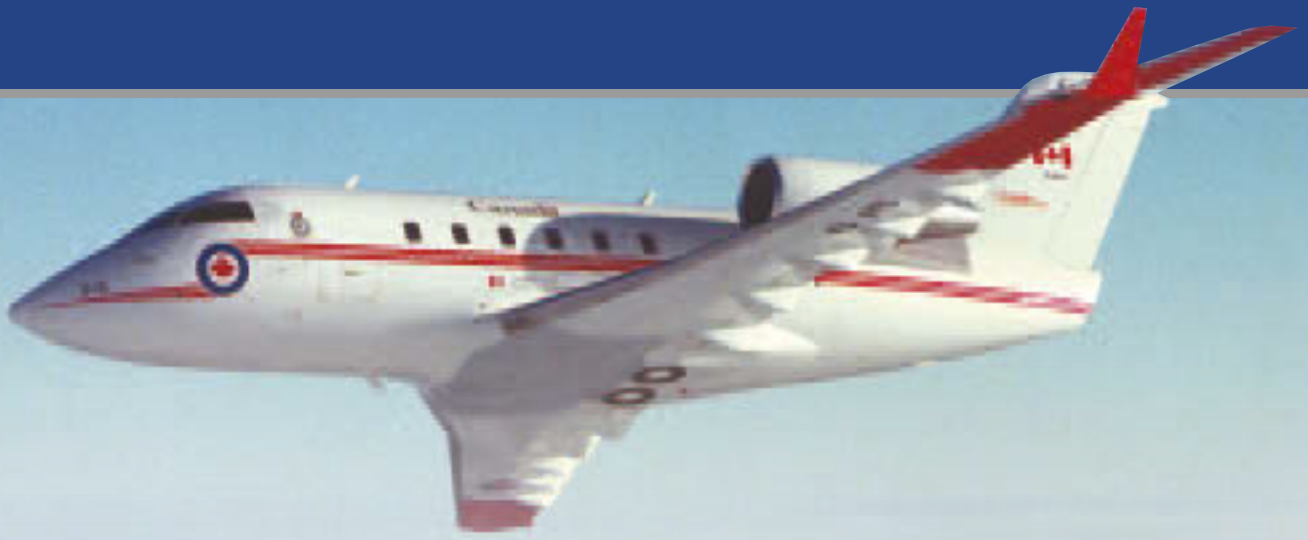
↑ Altitude de transition

RÉGION DE
CALAGE
ALTIMÉTRIQUE
(QNH)

Au Canada, l'altitude de transition est fixée à 18 000 pieds. Si l'on se fie à des conditions QNH d'au moins 1013 mb, FL180 s'avère alors le niveau de vol le plus bas qu'on puisse utiliser (donc, par définition, le niveau de transition). Si le calage altimétrique est inférieur à 29,92 pouces de mercure, le niveau de vol le plus bas qu'on puisse utiliser ou le niveau de transition est alors FL190 ou même FL200. Cette restriction permet de s'assurer qu'un espacement vertical d'au moins 1000 pieds est maintenu entre un aéronef évoluant à 17 000 pieds dont le calage altimétrique est le QNH local et un aéronef volant au niveau le plus bas qu'on puisse utiliser dont l'altimètre est calé à la pression standard (QNE). Le GPH 204 présente le schéma suivant, dans lequel on indique le niveau de vol le plus bas qu'on puisse utiliser (mais celui-ci n'est pas désigné comme un niveau de transition) :

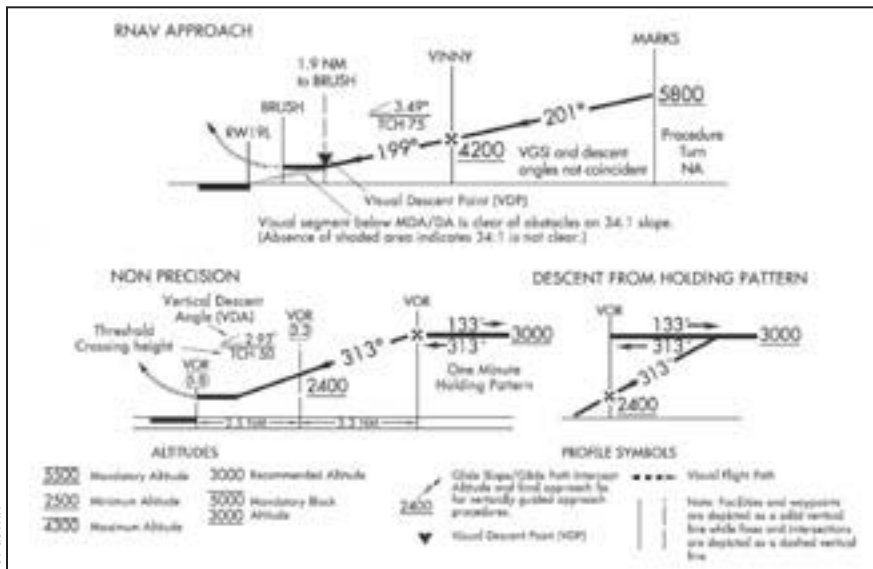
Figure 1 – Légende des cartes d'approche NACO

Tout comme au moment où l'on apprend à poser un avion ou un hélicoptère, le concept d'approche stabilisée est caractérisé par le maintien d'une vitesse d'approche constante, un taux de descente constant, une trajectoire de descente constante et le maintien de la configuration de l'aéronef, jusqu'au point de toucher des roues à l'atterrissage. Théoriquement, l'aéronef est configuré pour l'atterrissage lorsqu'il franchit le FAF, et le réglage de la puissance lui permet de maintenir une trajectoire de descente nominale de trois degrés jusqu'à ce qu'il survole le seuil de piste. En outre, les tolérances relatives à la vitesse, au taux de descente et au débattement sont prescrites en fonction des divers types d'aéronefs et de leur utilisation. Les calculs de la distance d'atterrissage sont fondés sur ces tolérances. Si vous dépassez

vous point de descente à vue (VDP) d'un demimille et suivez une trajectoire de descente nominale de trois degrés à l'atterrissage, à Wausau, près de 3000 pieds des 5200 pieds que mesurent la piste devant vous pourront avoir disparu. Par contre, si au lieu de cela vous piquez abruptement du nez au seuil de piste, tous vos calculs s'avèrent inutiles et votre aéronef est techniquement non stabilisé. D'une façon ou d'une autre, un atterrissage dur ou une sortie en bout de piste sera pénible à expliquer au patron.

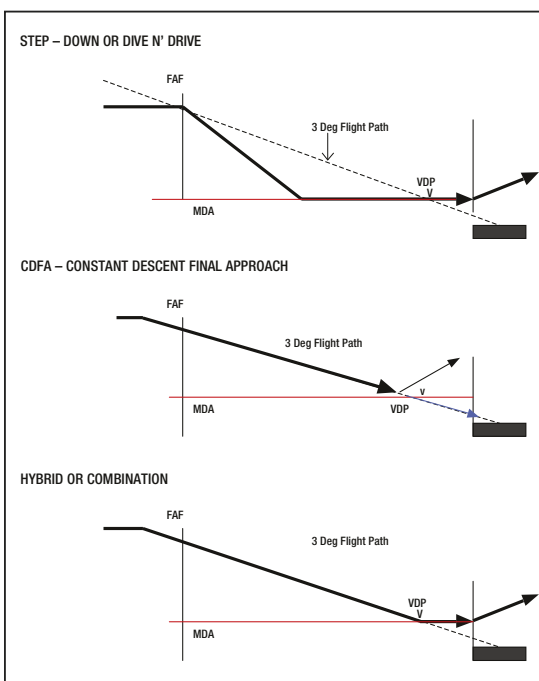
Figure 5 – Techniques courantes d'exécution d'approches de non-précision

Tout ce processus mène à ce qu'il faut faire une fois à l'altitude minimale. Certains exploitants peuvent utiliser la MDA comme altitude de décision. Dans les Forces canadiennes (et ailleurs), conformément aux Consignes de vol de la Défense nationale, il est interdit de descendre sous la MDA à moins d'avoir recours à des références visuelles pour effectuer un atterrissage en toute sécurité. D'autres exploitants ajoutent 50 pieds à leur MDA. Ils atteignent ainsi leur MDA + 50 pieds, et décident ensuite s'ils procéderont à l'atterrissage ou non. S'ils remettent les gaz, les 50 pieds additionnels les empêchent de descendre sous la MDA au moment où l'aéronef commence à suivre la pente de montée de l'approche interrompue. Normalement, l'ajout de ces quelques pieds ne devrait pas avoir d'incidence sur la réussite d'une approche. En outre, certains exploitants mettent les aéronefs en vol rectiligne en palier à la MDA, où ils resteront jusqu'au point d'approche interrompue en espérant voir la piste. Toutefois, l'avion mis en vol rectiligne en palier à la MDA
