# Propos de vol

NUMÉRO 3, 2012

# SAR

RECHERCHE ET SAUVETAGE

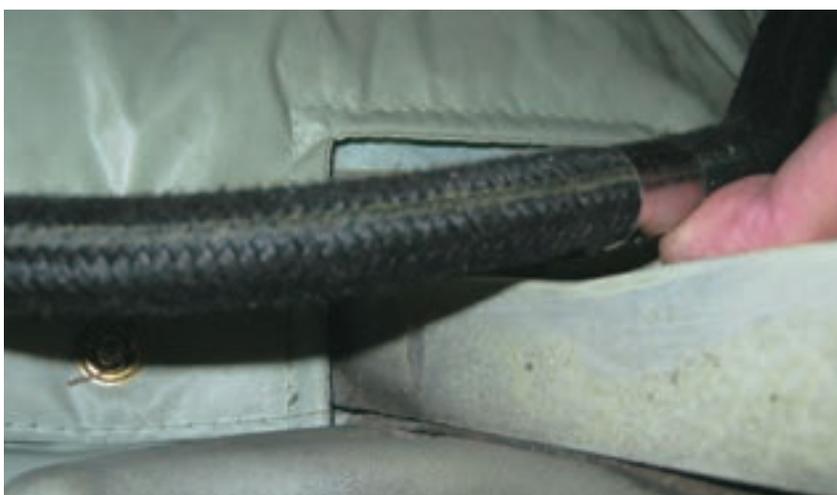
**Remarquez que la structure usée a été repeinte, mais le tuyau flexible peut toujours frotter contre celle-ci.**

Le meilleur endroit pour faire passer des fils électriques ne se trouve certainement pas à proximité de conduites acheminant un produit inflammable comme du carburant, du liquide hydraulique ou de l'oxygène. Pourtant, nous savons tous que l'espace limité à bord des aéronefs ne permet pas toujours de prévoir un dégagement optimal entre ces éléments. Il est essentiel de séparer des fils, des canalisations de liquide ou des conduites d'oxygène de la structure d'un

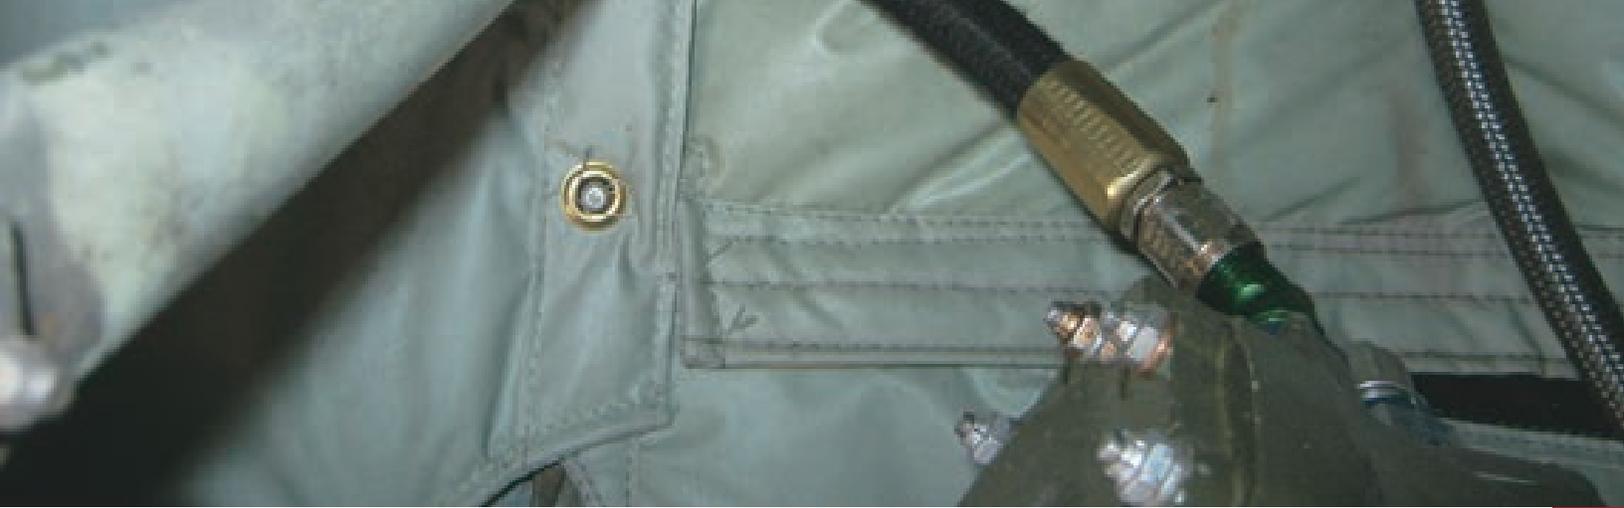
qu'une zone de la structure est bien polie tout juste à côté d'un faisceau de câbles ou d'une conduite souple, prenez un miroir et vérifiez minutieusement si ces derniers frottent contre la structure en question. Habituellement, si la structure est faite d'aluminium et se trouve à proximité d'une conduite recouverte d'un guipage d'acier, l'aluminium présentera des signes d'usure. Comme de raison, il n'est pas conseillé de repeindre la structure sans d'abord fixer le tuyau souple pour éviter tout autre frottement.

Le bon agencement du câblage électrique et des tuyaux souples est essentiel à la sécurité des vols et à la capacité d'exécuter une mission en toute sécurité. La réparation du câblage et le remplacement de tuyaux souples sont coûteux, prennent beaucoup de temps et peuvent facilement être évités avec un peu de soin et de rigueur. Si vous remarquez

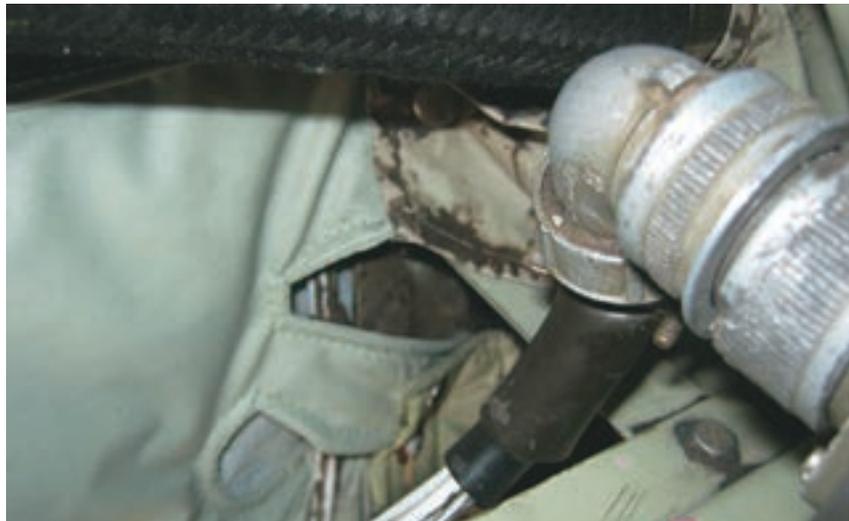
**L'ajustement de la partie arrière de l'enveloppe permet souvent de corriger tout problème de frottement.**

Le frottement du câblage sur la structure d'un aéronef n'est pas toujours causé par une mauvaise fixation des éléments. Il peut aussi être causé par un moment d'inattention lors de la pose d'une prise encastrée. Les prises encastrées sont conçues de manière à ce que la partie arrière de l'enveloppe arrière puisse être déplacée pour éviter tout contact ou aider à atteindre le dégagement prescrit entre un câble et une structure. Même si vous n'avez pas eu de problème au moment de remplacer un composant, il se peut que vous ayez à

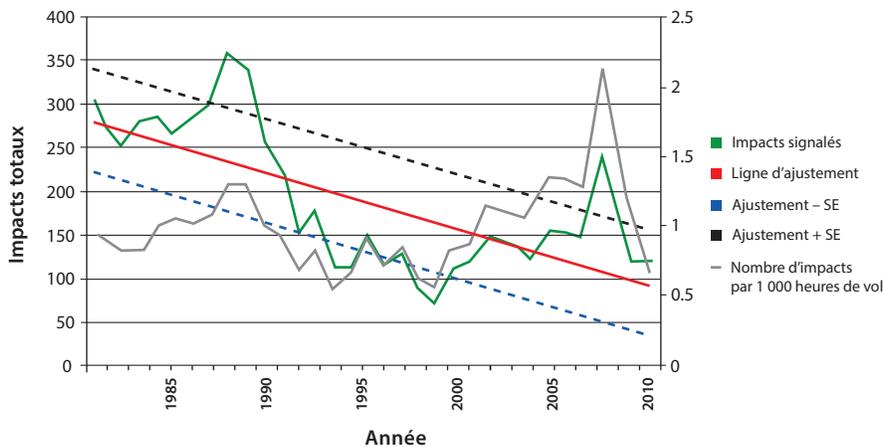
**Impacts d'oiseaux signalés annuellement à la Force aérienne du Canada**

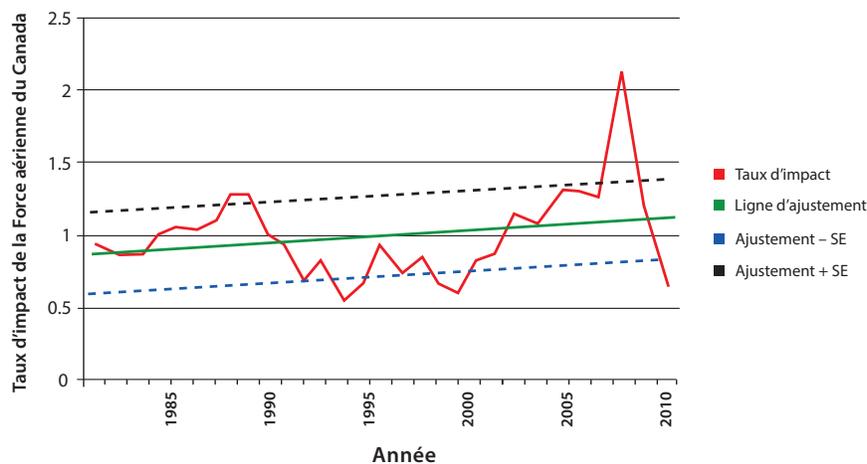
**Figure 4.6. Taux d'impact d'oiseaux de la Force aérienne du Canada**

**Impacts d'oiseaux par 1 000 heures de vol de la Force aérienne du Canada**

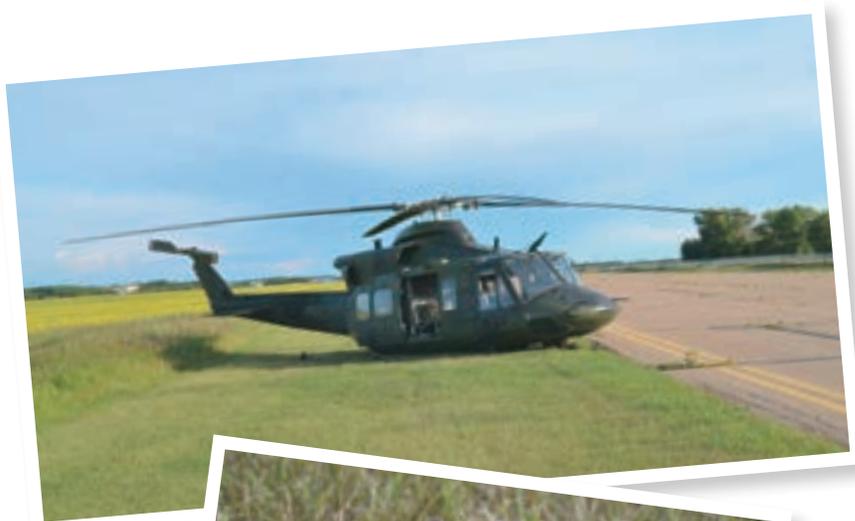
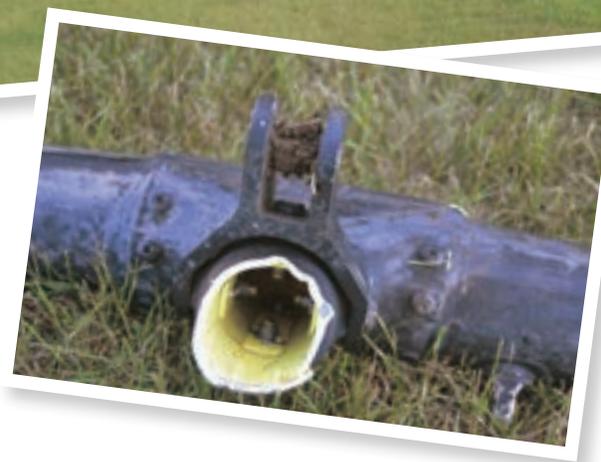
L'hélicoptère a heurté le sol légèrement en cabré, alors que le patin droit était bas. Le train à patins s'est détaché de l'hélicoptère; l'appareil s'est donc posé sur la partie inférieure de sa cellule, à proximité de la bordure de la voie de circulation Foxtrot. L'hélicoptère a subi des dommages de catégorie "C".

**D**urant un vol de formation de base sur la maîtrise des manœuvres et les procédures d'urgence, l'hélicoptère *Griffon* CH146437 du 408<sup>e</sup> Escadron tactique d'hélicoptères a effectué un atterrissage dur à 19 h 3 (heure locale). Les deux pilotes s'en sont tirés indemnes, mais le mécanicien de bord a été légèrement blessé.

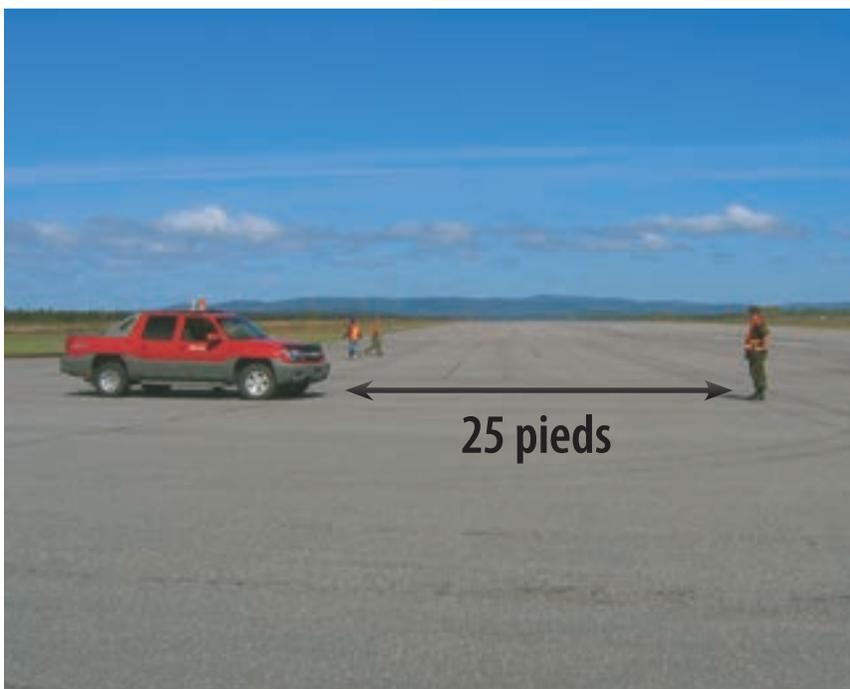
Distance approximative entre le véhicule et l'extrémité de l'aile du *Beech 1900*.

Un avion *Beech 1900* civil effectuait son arrondi à l'atterrissage lorsqu'un véhicule s'est engagé sur la piste 34, à l'intersection de la piste 26, puis s'est immobilisé. L'avion est passé à une distance d'environ 25 pieds du véhicule avant de poursuivre sa course à l'atterrissage sans autre incident. Il n'y a eu aucun blessé ni aucun dommage. Il a été déterminé qu'une enquête sur la sécurité des vols de classe II serait effectuée, en collaboration avec le Bureau de la sécurité des transports, pour étudier l'incident.

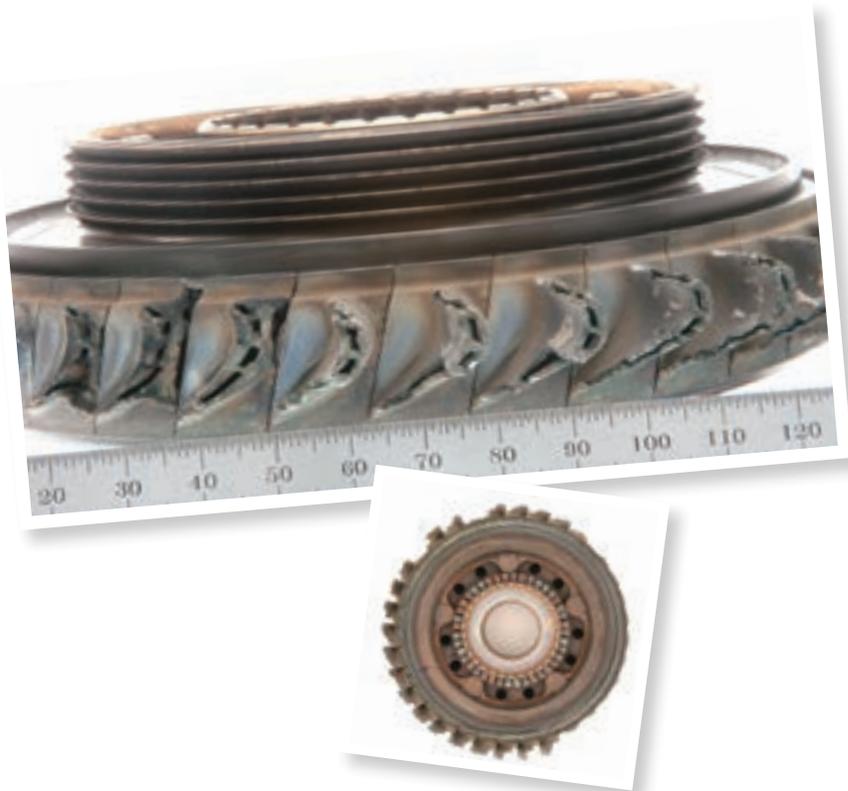
La sulfuration, ou corrosion thermique, est une réaction chimique avec le soufre qui se produit à des températures élevées. Le soufre peut provenir soit en teneur négligeable dans le carburant à base de pétrole ou le moteur peut ingérer des particules en suspension qui sont transportées jusqu'aux aubes de la partie chaude du moteur par l'entremise de l'air de refroidissement. La sulfuration se produit plutôt à l'implanture des aubes sur l'enveloppe des aubes et, dans une certaine mesure, sur le profil aérodynamique des aubes, provoquant la corrosion des aubes

de turbine. Le fabricant d'origine a indiqué qu'une sulfuration semblable avait déjà été constatée sur ce type de moteur, dans un appareil de catégorie navette.
