Propos de vol

NUMÉRO 2, 2024

REVUE DE SÉCURITÉ DES VOLS DES FORCES ARMÉES CANADIENNES

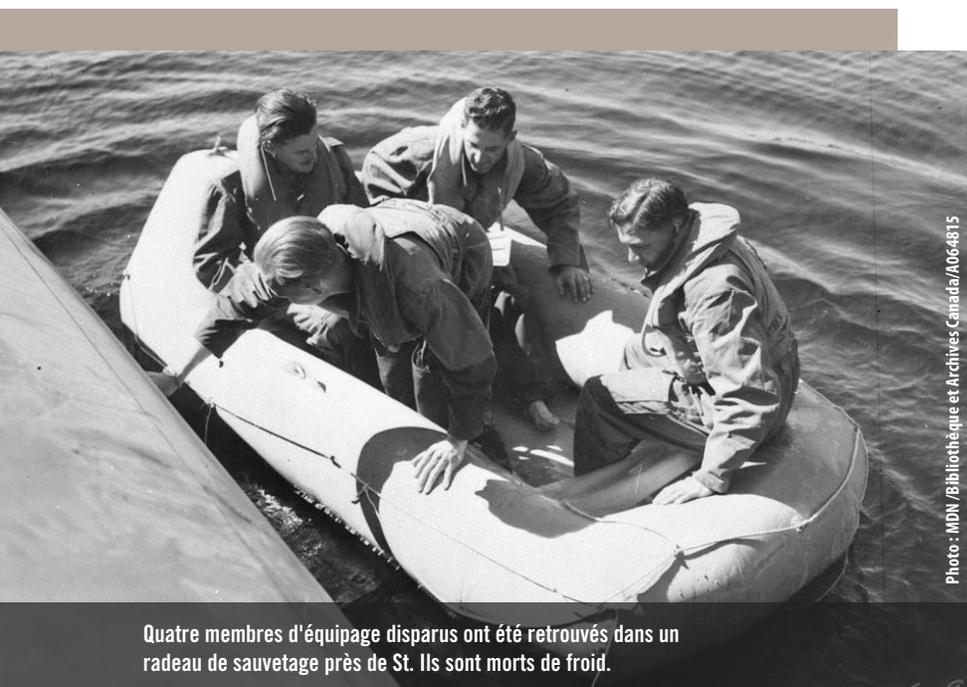
Photo : MDN / Bibliothèque et Archives Canada/A064815

Quatre membres d'équipage disparus ont été retrouvés dans un radeau de sauvetage près de St. Ils sont morts de froid.

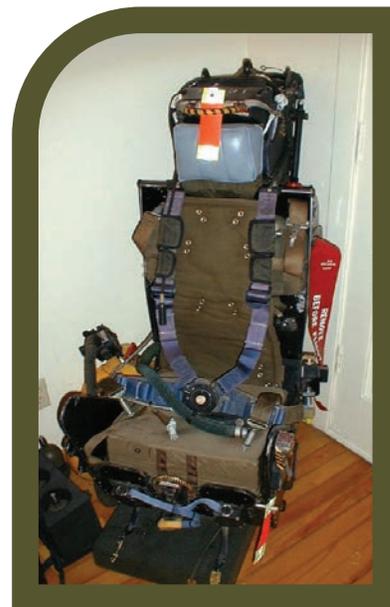
Après que mon commandant se soit enquis du retard, j'ai expliqué que même si la commande était maintenant dégagée, le câble n'avait pas été inspecté sous le siège éjectable ; je n'effectuerais aucun vol d'essai de l'aéronef avant que cette zone ne soit vérifiée. Lorsqu'un technicien est enfin arrivé et que le siège a été déposé, nous avons découvert un guignol en forme de « Pac-Man » sur lequel passait le câble de commande de la gouverne de profondeur ; il y manquait une pièce qui s'était cassée lorsque j'avais exercé de la force pour surmonter le blocage — un morceau de fibre de verre provenant d'un joint de fuselage s'était logé dans la timonerie à câble, ce qui interférait avec le guignol.

Le lendemain matin, j'ai demandé aux membres de l'équipe de maintenance si elle avait cerné le problème. Ils m'ont répondu : « Non, Monsieur. Nous avons examiné le câble de commande de la gouverne de profondeur et n'avons rien trouvé. » N'étant pas convaincu, j'ai inspecté la zone moi-même, en particulier derrière le siège éjectable Martin Baker. « Avez-vous inspecté derrière ceci ? » ai-je demandé. « Non, Monsieur. Nous n'avons pas de technicien spécialement formé pour le déposer », ont-ils admis.
