# Propos de vol

NUMÉRO 2, 2025

Conflits planeurs

L'approche interrompue :  
une procédure mal comprise?

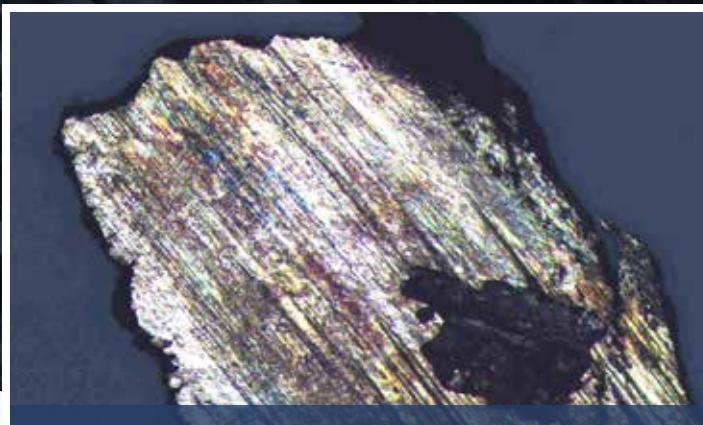
Figure 1.

Une partie spécialisée du travail de Stephen est l'analyse des débris de filtres. Ce processus consiste à isoler les débris des filtres ou des échantillons de fluides et à identifier les particules étrangères. À l'aide de divers types de microscopes, notamment optique, polarisé,

fluorescence ultraviolette et microscopie électronique à balayage, il analyse la propreté des fluides lors des enquêtes sur les pannes et les accidents. « En examinant la taille, la forme et les caractéristiques de surface des particules, nous pouvons en apprendre davantage sur le contaminant, éclairer ce qui se passe à l'intérieur du système et traiter d'éventuels problèmes de performance », explique Stephen.

Un aspect clé de l'analyse des débris de filtres consiste à différencier deux types de contamination : les **débris d'usure** (provenant des actions mécaniques au sein du système) et les **contaminants environnementaux** (provenant de sources externes). Les débris d'usure, comme les particules métalliques provenant des roulements ou les particules d'usure provenant de surfaces glissantes (Figure 1) peuvent indiquer une dégradation potentielle du système, tandis que les contaminants environnementaux, tels que les fibres synthétiques ou les insectes, peuvent obstruer les filtres ou les vannes. La contamination environnementale sous forme de grains de sable peut causer une abrasion des systèmes en contact avec des fluides, en particulier les systèmes hydrauliques.

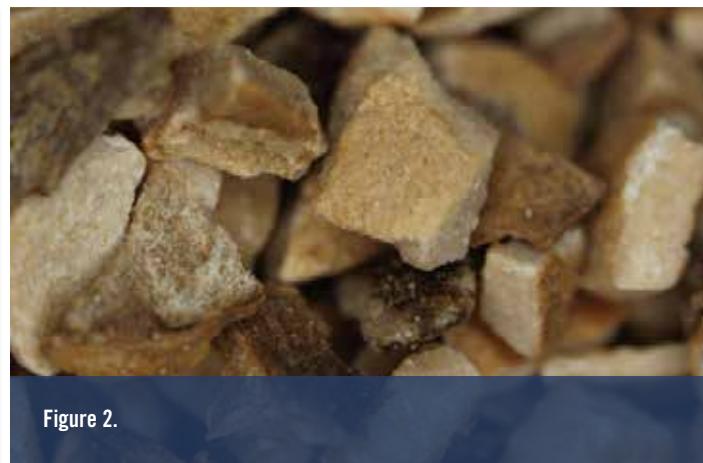
Figure 2.

Une des enquêtes les plus mémorables de Stephen a impliqué un système hydraulique d'aéronef contaminé par des particules brunes et granuleuses, qui étaient initialement considérées comme du sable. Cependant, après une analyse approfondie, Stephen a découvert la véritable source : le média de projection à base de coquilles de noix.

« Le média de projection à base de coquilles de noix est un matériau abrasif fabriqué à partir de coquilles de noix écrasées. Il est souvent utilisé pour nettoyer l'extérieur des aéronefs », explique Stephen. « Une fois que j'ai découvert que le client avait utilisé ce matériau à peu près au même moment où la contamination avait été observée, j'ai reproduit le processus de production du média de projection à base de coquilles de noix en utilisant un moulin à café pour broyer des coquilles de noix. J'ai isolé la plage de tailles des particules à l'aide de tamis. Ensuite, j'ai comparé les particules à celles trouvées dans le système (Figure 2) », ajoute-t-il.

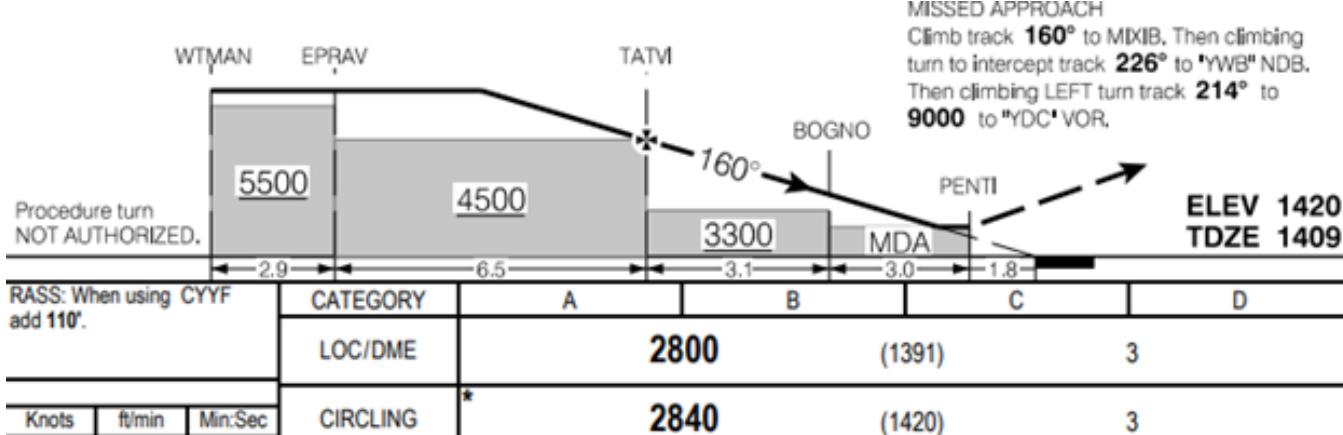
Figure 2

autorisation d'effectuer cette approche, et nous devrions plutôt suivre LOC Z, qui a des minimums d'approche plus élevés et une pente de montée de l'approche interrompue de 200 pieds/NM (Figure 2).

À l'évidence, une méconnaissance de la différence entre ces deux procédures pourrait avoir des conséquences catastrophiques, selon les capacités de l'aéronef utilisé.

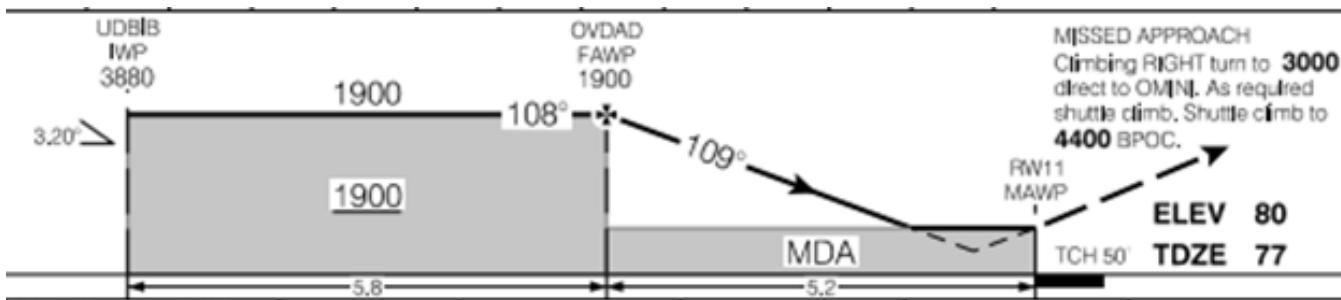
Figure 4

Dans ce cas, la limite d'autorisation géographique est Comox.

Mais que se passerait-il si l'autorisation était la suivante? (Figure 4)

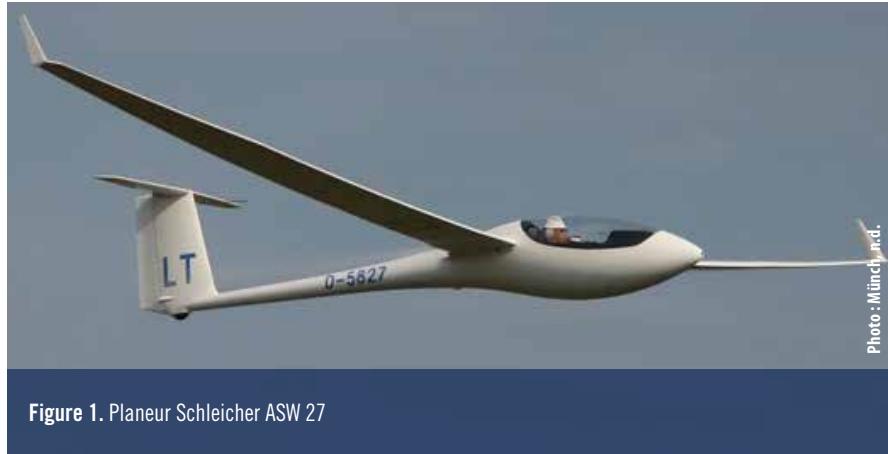
Figure 1. Planeur Schleicher ASW 27

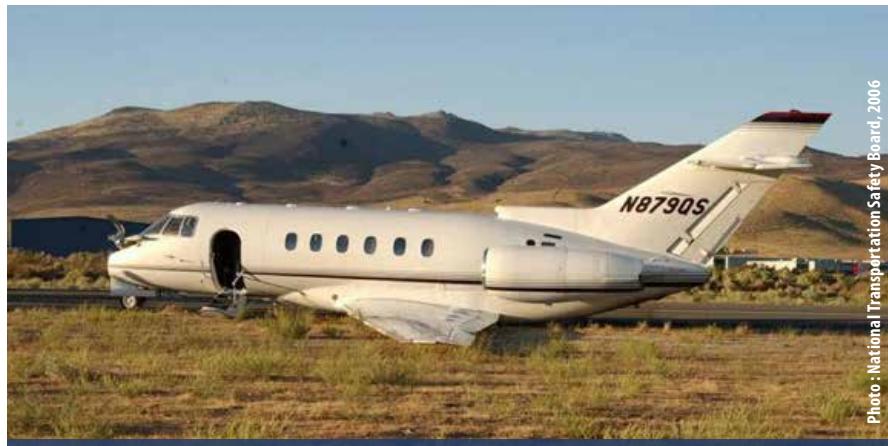
Figure 2. Hawker 800XP N879QS suite à une collision en vol avec un planeur

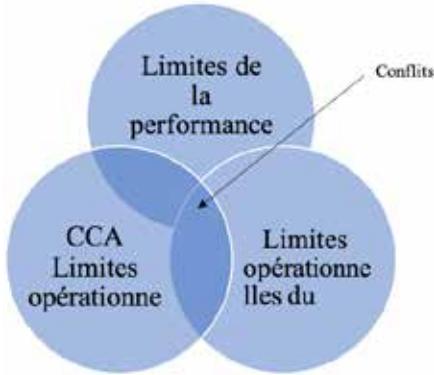
Figure 3. Relations et interactions entre les facteurs de risque

En se basant sur les facteurs déterminants illustrés à la figure 3, S&Q a dû explorer les régions où les exigences en matière d'autorisations de CCA, de communication, de navigation et de surveillance étaient mixtes et où les règles de vol et les éléments de rendement étaient très variés afin de repérer les endroits susceptibles d'être conflictuels au Canada. Un examen plus approfondi suggère que cette complexité et cette tension entre les différents

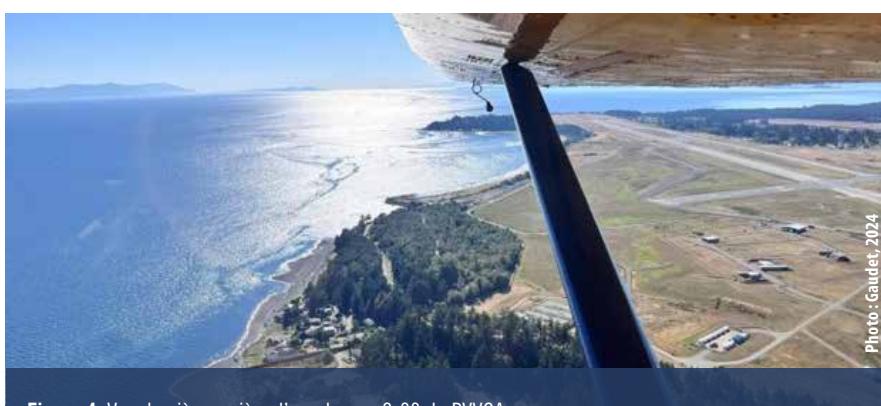
Figure 4. Vue du siège arrière d'un planeur 2-33 du PVVCA

Du point de vue d'un pilote de planeur, l'observation du trafic est contre-intuitivement limitée, même avec la visibilité offerte par les voilures. Les restrictions de visibilité comprennent l'envergure et la position des ailes, ainsi que la position du siège du pilote. Dans le contexte des aéronefs du PVVCA, cela peut être particulièrement évident pour les pilotes occupant le siège arrière, comme le montre la figure 4, ce qui est courant pour les vols de familiarisation avec les planeurs. De plus,

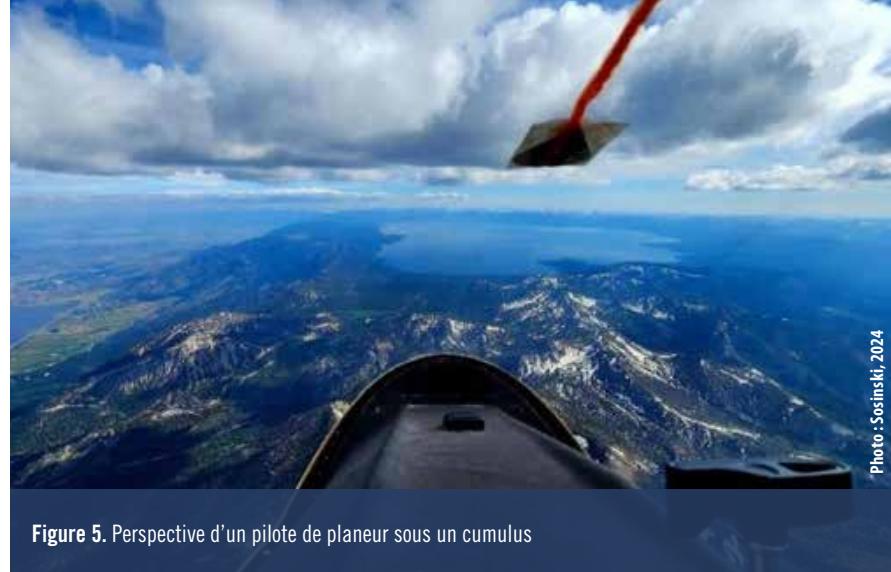
Figure 5. Perspective d'un pilote de planeur sous un cumulus

Considérons maintenant le point de vue du pilote de planeur VFR, évoluant dans le même segment de l'espace aérien de classe E, qui compte sur l'air ascendant situé sous un cumulus que l'avion IFR mentionné précédemment est sur le point de traverser. Dans ce scénario, en l'absence d'exigences en matière d'équipements de communication et de surveillance, les planeurs ne peuvent pas contribuer à la modélisation mentale commune de l'équipage IFR et de CCA, et ne sont pas pleinement conscients de la situation du trafic. C'est ici que les conditions préalables à un conflit sont réunies, et c'est ici que des conflits, tels que ceux décrits précédemment avec Hamilton et Reno, peuvent apparaître.

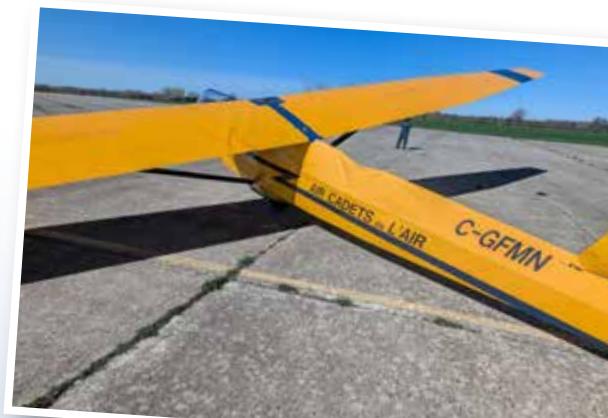
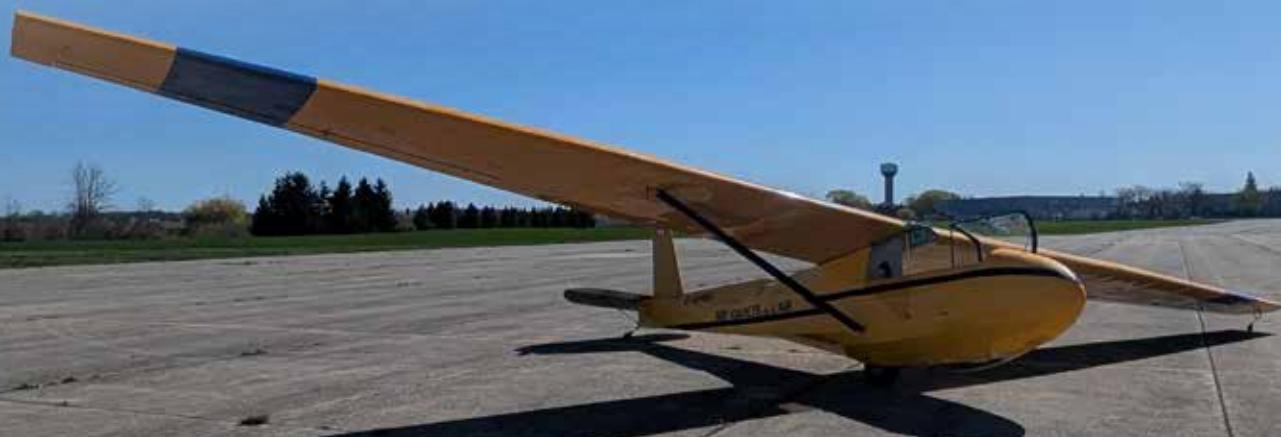
Photos : Site de vol Centralia

**TYPE : SZ23 Glider (C-GFMN)**

L'avion a subi des dommages très graves et les deux occupants ont été légèrement blessés.

1. Il est normal pour les opérations des Cadets de l'Air d'avoir les avions remorqueurs décoller d'une voie de circulation afin de ne pas occuper l'une des pistes de l'aérodrome.
