NUMÉRO 3, 2025

Propos de vol

REVUE DE SÉCURITÉ DES VOLS DES FORCES ARMÉES CANADIENNES

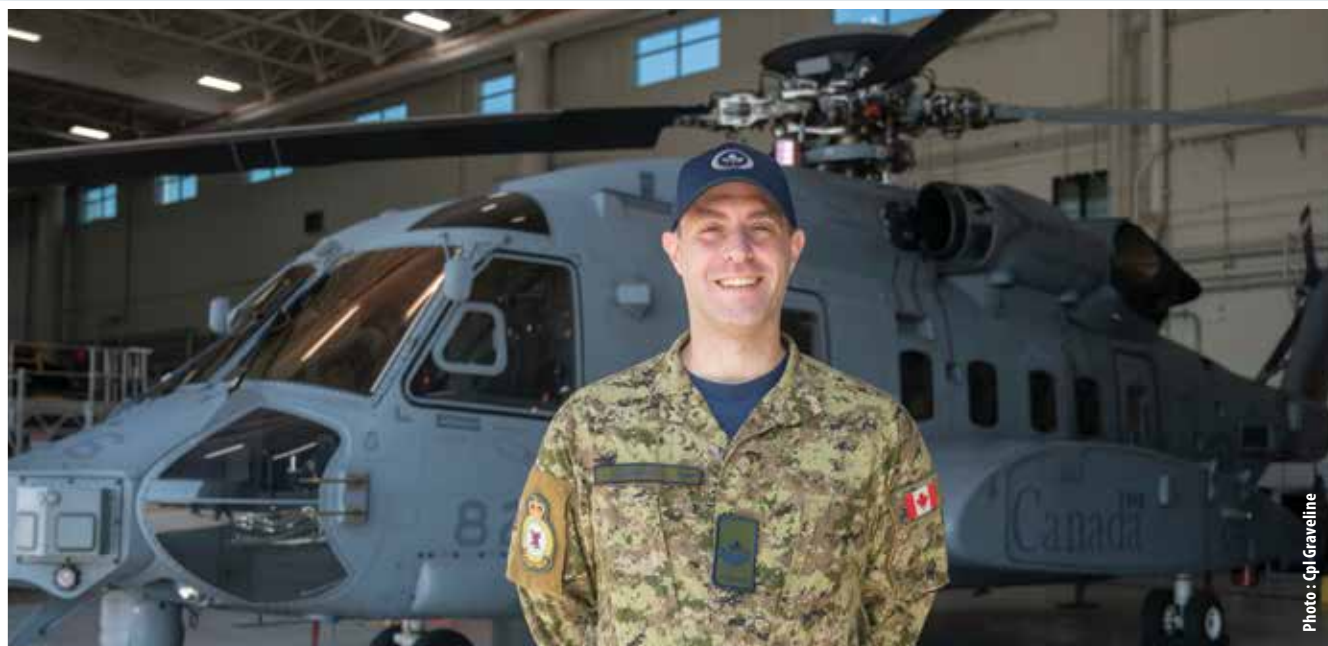
Le 6 mars 2025, le caporal-chef (Cplc) Gingras, technicien en structures d'aéronefs de niveau A au sein du 12^e Escadron de maintenance (Air), installait les conduites d'alimentation du manomètre de la bouteille de gonflage du flotteur avant lorsqu'il a remarqué qu'il manquait un raccord de l'aéronef. Afin de vérifier la procédure de montage et d'installation, il a comparé les renseignements du manuel technique électronique interactif (MTEI) avec ceux de l'ensemble des dossiers de maintenance (MRS) d'un autre aéronef qui avait récemment fait l'objet de travaux semblables. Il a déterminé que le raccord manquant avait été retourné par inadvertance avec le sous-ensemble déposé précédemment.

Une autre divergence a été notée, c'est-à-dire que le raccord du robinet de la bouteille de gonflage du flotteur avant sur un autre aéronef avait été serré au couple de 135 à 145 pouces-livres, tel qu'il est précisé dans le MTEI. Cependant, dans une directive plus récente sur les dispositions techniques et les réparations de défectuosité (148-DRED-TP-14844), datée du 24 janvier 2024, on a mis à jour la spécification de couple adéquate pour la faire passer à 95 à 105 pouces-livres. Par conséquent, le raccord a été trop serré. Ce serrage excessif du raccord a eu une incidence sur l'intégrité du système de flottaison de l'aéronef, soit un ensemble de sécurité essentiel utilisé lors des amerrissages d'urgence afin de maintenir l'aéronef à la verticale suffisamment longtemps pour que le personnel puisse évacuer l'aéronef.

Après que la question a été soulevée auprès de la chaîne de commandement, on a découvert que neuf autres aéronefs de la flotte étaient touchés par le même problème. Le cplc Gingras a aidé à vérifier la date où la directive mise à jour a été intégrée au MTEI, ce qui a permis de clarifier le calendrier de mise en œuvre et d'éviter toute confusion supplémentaire.

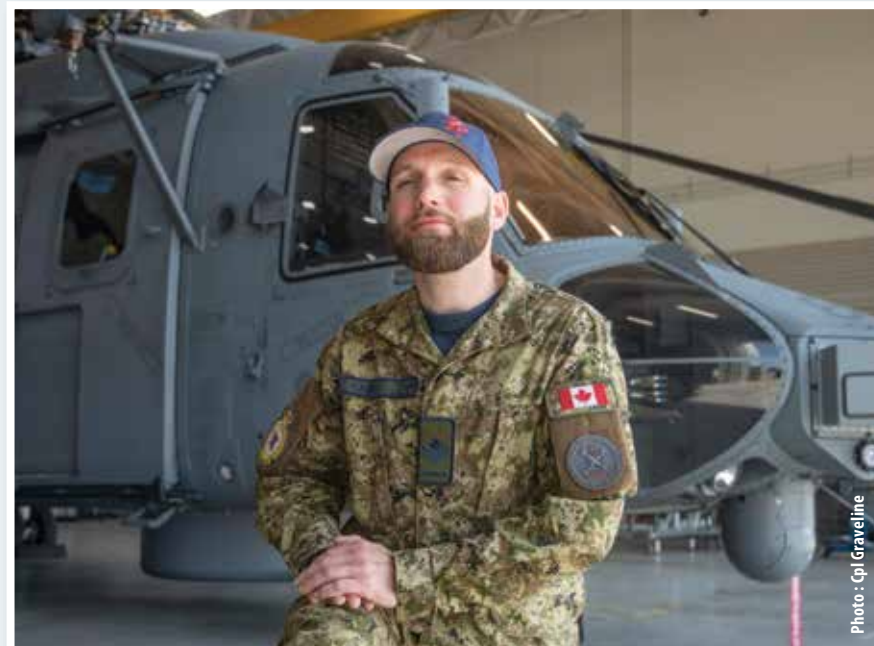
Le 15 mai 2025, alors que le caporal (Cpl) Steve Cannell du 12^e Escadron de maintenance (Air) installait un faisceau moulé d'un système de protection contre le givre sur les pales d'un rotor de queue, qui avait été déposé de l'aéronef CH148814, il a remarqué que les joints toriques s'étaient considérablement détériorés. Cette observation a incité le cpl Cannell à examiner les procédures pertinentes du manuel technique électronique interactif (MTEI), qui indiquent clairement que les quatre joints toriques doivent être retirés et jetés pendant chaque cycle de dépose et de pose. Reconnaisant les répercussions potentielles de cette omission, le cpl Cannell a effectué des recherches plus poussées et étendu son inspection aux connecteurs restants sur la même section arrière (P619, P620 et P622). Il a découvert que les joints toriques précédemment installés n'avaient pas été remplacés au cours de la dernière activité de maintenance et qu'ils étaient également en mauvais état.

Comme le cpl Cannell était conscient de la fonction essentielle des joints toriques, il a entrepris un examen de la chaîne d'approvisionnement. Celui-ci a révélé que seuls 46 des joints toriques requis avaient été délivrés à l'échelle de la flotte depuis l'entrée en service du CH148 Cyclone. Ce faible volume d'utilisation ne correspondait pas à la fréquence attendue des tâches de dépose et de pose dans l'ensemble de la flotte et indiquait manifestement une lacune généralisée en matière de maintenance. Les constatations du cpl Cannell ont été transmises au niveau supérieur et ont entraîné la réalisation d'une enquête sur la sécurité des vols.

L'enquête a permis de confirmer que la procédure visant à déposer et à remplacer les

joints toriques avait été omise dans au moins 25 cas consignés remontant à juin 2018. Ce nombre ne comprend pas les remplacements partiels, dans le cadre desquels seuls un ou deux joints toriques ont été installés au lieu des quatre requis. En effectuant une recherche dans le Système de gestion de l'information sur la sécurité des vols (SGISV), on a également trouvé trois autres cas connexes, ce qui a confirmé que le problème ne se limitait pas à une seule occurrence.

La diligence et l'initiative du cpl Cannell sur le plan technique ont directement mené à la découverte de cette importante omission systémique. Ses actions ont donné lieu à des mesures correctives concrètes, y compris la mise à jour des directives sur la maintenance, l'ajout de messages-guides sur le contrôle des outils à des fins de conformité, l'accroissement de la sensibilisation des techniciens et

l'élaboration de documents informatifs visant à renforcer les procédures pertinentes. Ensemble, ces efforts ont permis de réduire le risque de dégradation du connecteur du système de protection contre le givre sur les rotors et, ainsi, d'accroître la sécurité et la fiabilité d'un système essentiel au maintien du rendement aérodynamique et du contrôle dans des conditions givrantes.

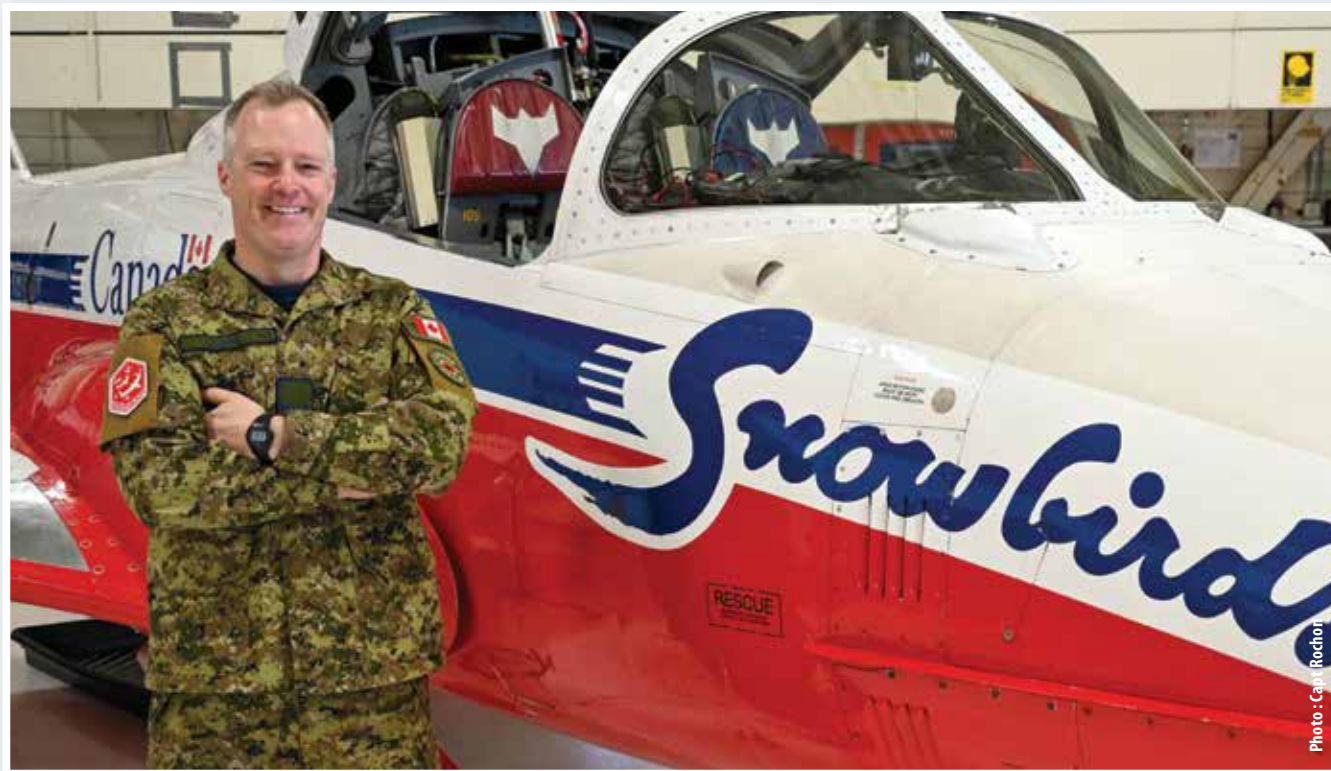
Le 13 mars 2025, lorsqu'il effectuait la maintenance courante dans le logement du volet gauche d'un CT114 Tutor, le cpl Hamel a constaté un désalignement critique d'une conduite hydraulique rigide. En actionnant les volets, il a constaté qu'un renvoi d'angle de volet venait en contact avec la conduite hydraulique rigide et la déplaçait d'environ un demi-pouce dans le même sens que le renvoi d'angle. Cette conduite

hydraulique rigide particulière achemine toute la pression hydraulique lorsque le système est activé, alimentant les commandes de vol et le train d'atterrissage de l'avion.

Conscient de la gravité potentielle de la situation, le cpl Hamel a vérifié de manière proactive les autres appareils de l'escadron et a découvert ce même désalignement dangereux sur trois autres appareils. Si ce défaut n'avait

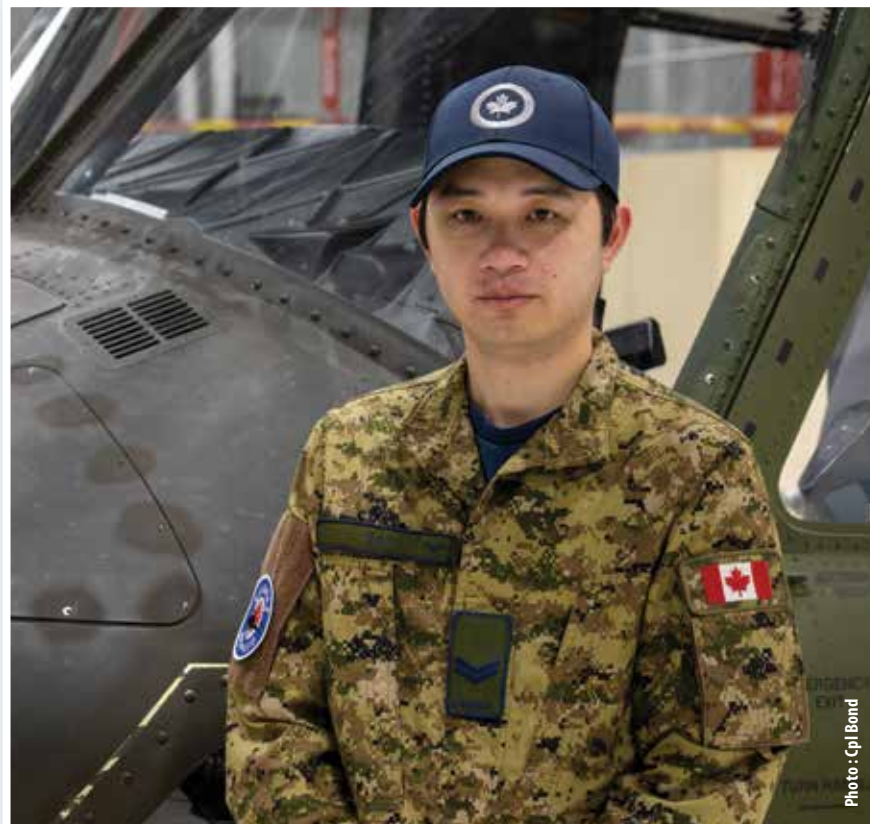
Au cours de l'inspection, le cpl Liu a trouvé des raccords de connecteurs lâches et des marques d'outils visibles, ainsi qu'une broche de câblage séparée, soit des indicateurs clairs d'une manipulation inadéquate et d'une défaillance potentiellement grave dans un système de sécurité essentiel. Reconnaisant les répercussions plus vastes de ce problème, le cpl Liu a immédiatement signalé ses constatations par l'intermédiaire de la chaîne de maintenance pertinente.

En conséquence directe de cette mesure, une inspection locale a été exigée concernant tous les aéronefs CH146 du 403^e Escadron. L'inspection a révélé que presque tous les aéronefs présentaient des problèmes semblables relatifs au câblage de détection des incendies. En raison de la gravité et de la fréquence des défectuosités, on a recommandé la réalisation d'une inspection spéciale à l'échelle de la flotte, laquelle a été confiée à l'officier du service technique des aéronefs (OSTA) le jour même.

Une enquête plus approfondie a permis de déterminer qu'un défaut de fabrication des composants de câblage de remplacement avait contribué au problème, ce qui posait un risque systémique pour la sécurité des aéronefs. Grâce à la vigilance et à l'initiative du cpl Liu, des vérifications techniques améliorées et des procédures de vérification en vol supplémentaires ont été mises en œuvre dans l'ensemble de la flotte de CH146.

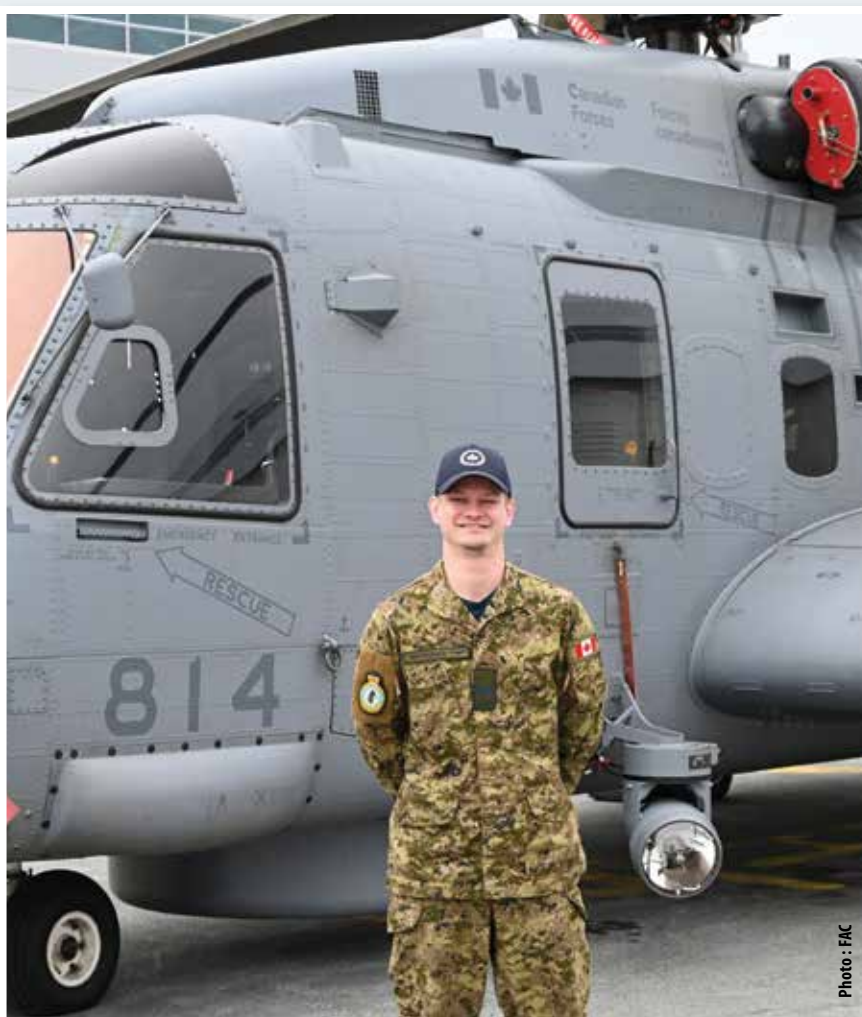
Le 9 mai 2024, alors qu'il était apprenti au 423^e Escadron d'hélicoptères maritimes, le caporal (Cpl) Daniel MacDonald a relevé une défaillance critique du support bipied du conduit d'échappement du moteur n° 1 lors d'une inspection de la corrosion aux 56 jours de l'aéronef 827. Le pied extérieur était détaché du support de fixation. Une inspection détaillée a révélé que le matériel de fixation desserré avait permis au support de bouger autour du boulon de retenue. Avec le temps, ce mouvement a entraîné une usure qui a agrandi le trou de fixation au-delà du diamètre de la rondelle, provoquant finalement le détachement du pied. Il faut noter que le support bipied du conduit d'échappement ne fait généralement pas partie de l'inspection de la corrosion effectuée tous les 56 jours. Le cpl MacDonald a fait preuve d'une diligence et d'un esprit d'initiative exceptionnels qui lui ont permis de détecter le problème et d'y remédier, allant bien au-delà de ses fonctions normales.

Le rapport de sécurité des vols a conclu qu'une installation incorrecte avait causé les dommages en favorisant l'usure et la déformation du matériau du trou de fixation avec le temps. Une enquête locale réalisée au 423^e escadron a permis de constater l'installation incorrecte sur quatre autres appareils. Une inspection de l'ensemble de la flotte effectuée par le gestionnaire de système d'arme a permis de repérer plusieurs autres appareils dont le bipied était mal fixé.

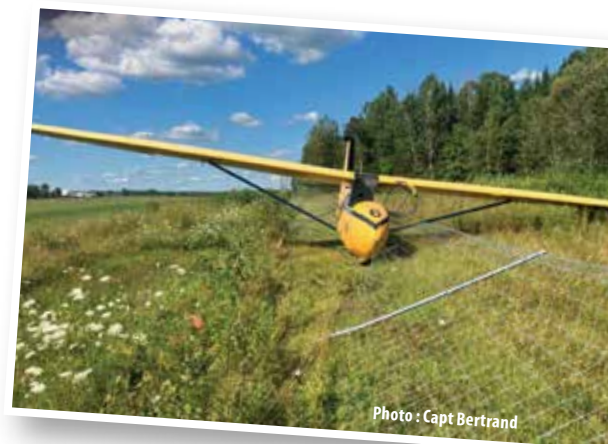
Photo : Capt Bertrand

60 degrés à droite du cap de la piste gazonnée 05. L'atterrissage ferme a fait rebondir l'aéronef au-dessus d'un fossé parallèle à la piste gazonnée 05. De plus, l'aile droite et la roue de stabilisation ont heurté le sol avec force, provoquant une rotation de 180 degrés du planeur. Le planeur s'est immobilisé, empêtré dans une clôture, à environ 200 mètres du seuil de piste.

L'avion a subi de très graves dommages et l'élève-pilote n'a pas été blessé.

L'enquête n'a révélé aucun élément prouvant que des facteurs techniques liés à l'aéronef ou des facteurs environnementaux auraient pu contribuer à l'accident. L'enquête se concentre maintenant sur les facteurs humains. 4

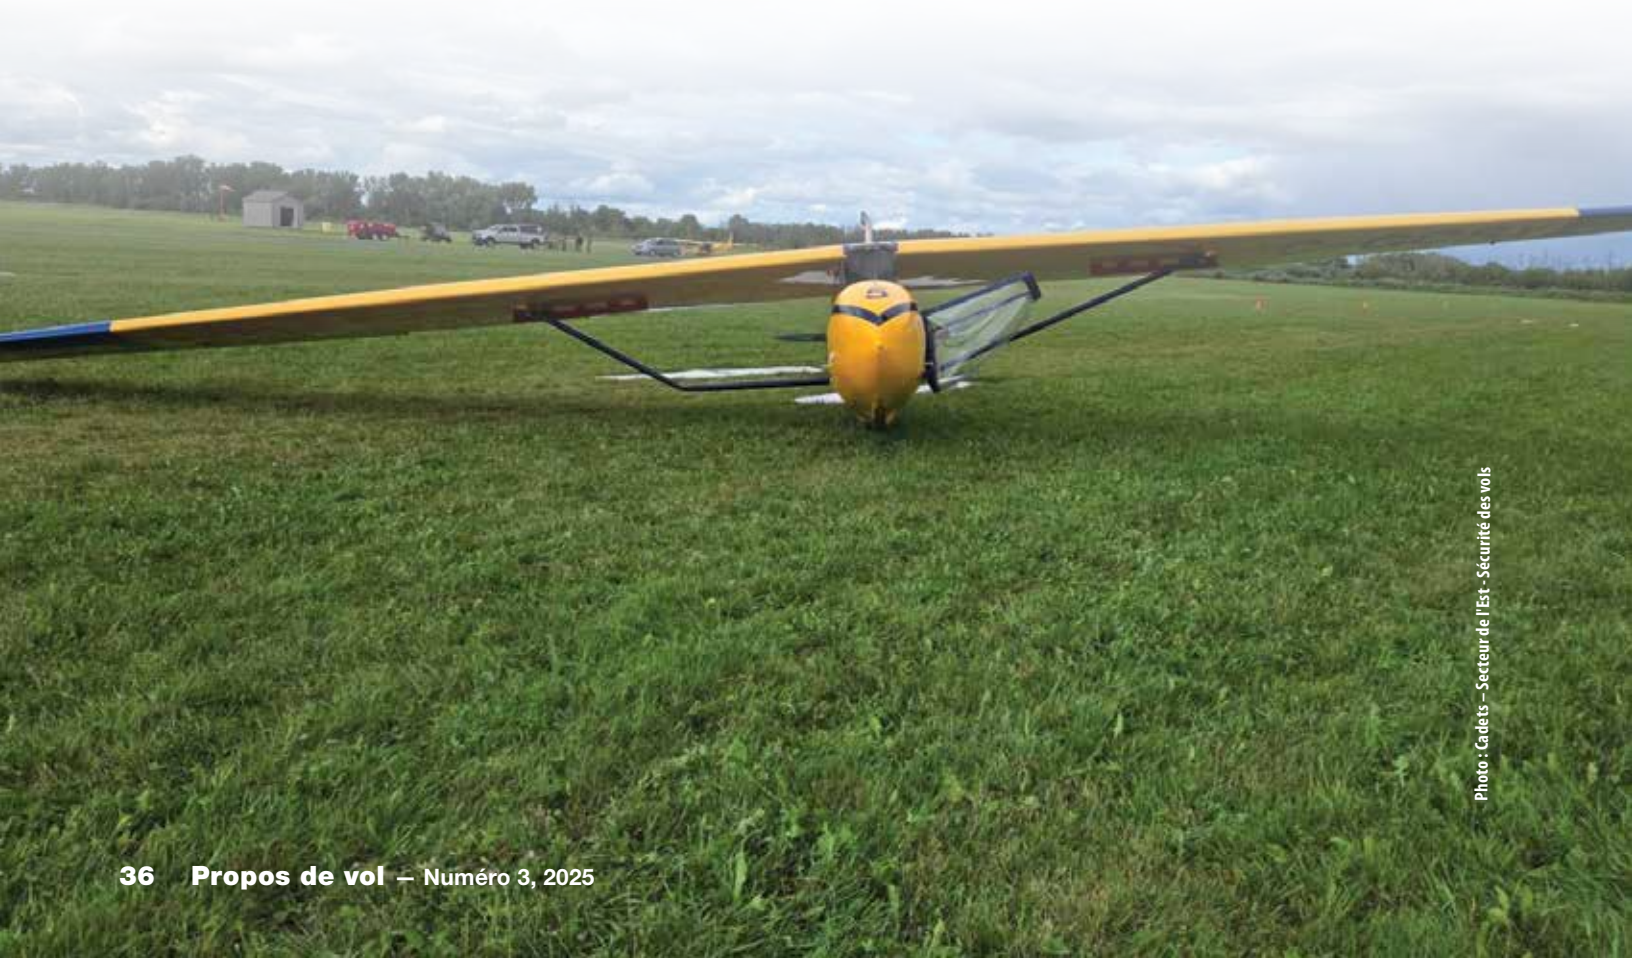
Photo : Cadets – Secteur de l'Est - Sécurité des vols

de planeur (provisoire). À la fin de sa troisième mission d'entraînement de la journée, sa deuxième mission solo, l'élève-pilote cadet a rejoint le circuit en préparation de l'atterrissage. L'approche s'est déroulée normalement jusqu'à ce que le planeur vire en finale pour atterrir sur la piste gazonnée n° 3, parallèle à la piste asphaltée n° 29. En courte finale, le planeur a dérivé à droite vers la piste gazonnée n° 2, parallèle à la piste. Pendant l'arrondi et à l'atterrissage, l'aile droite et le fuselage ont percuté le sol de la piste gazonnée n° 2. L'avion a subi de très graves dommages et le pilote a été légèrement blessé.

L'enquête n'a révélé aucun problème technique avec l'avion et s'est concentrée sur les facteurs humains et environnementaux. En raison de son manque d'expérience de vol dans les conditions environnementales du moment, l'élève-pilote a dérivé vers la droite et a atterri durement, avec l'aile droite basse. Les mesures préventives préconisent des modifications au manuel du Programme de vol à voile des Cadets de l'Air concernant les opérations par vents forts et des directives de prise de décision à l'intention du personnel enseignant. 🔥
