FLIGHT COMMENT

THE FLIGHT SAFETY DIGEST OF THE CANADIAN ARMED FORCES

No 5 1979

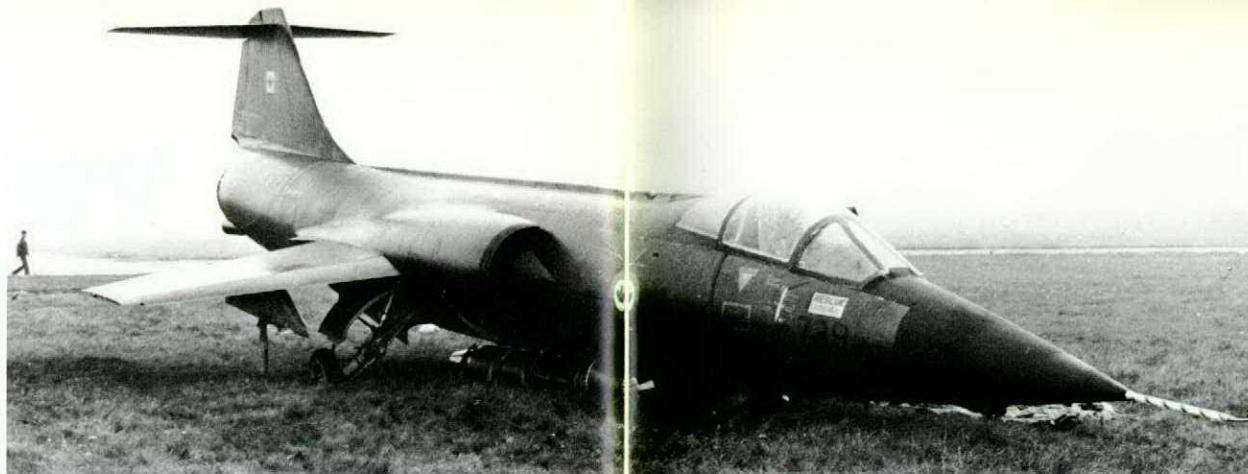
ACCIDENT À L'ATTERRISSAGE D'UN CF104 À LAHR

Numbers 3 and 4 were not identified by radar until ten miles from the runway and consequently were requested to do a 320 degree delaying turn in order to descend from 6000 MSL. Because number 3 had the runway in sight, he elected to continue straight in and accepted an immediate descent to 1500 MSL in order to intercept the glidepath. The landing gear was selected at five miles from touchdown. Land flap was not selected for landing because number 3 was concerned about the possibility of roll-off in the final stages of the approach which might force his wingman to overshoot.

The aircraft were still above the radar glide slope when they passed through radar control limits. The pilots who had rapidly descended from relatively bright day-like conditions at 6000 feet were surprised at how dark it was on the runway. Number 3 aircraft touched down with approximately 6500 feet of runway remaining. The drag chute was deployed and almost immediately the riser failed. Maximum braking was applied, and in an attempt to lower the arrestor hook the pilot inadvertently jettisoned the tip tanks. The aircraft rolled over the arrestor cable and

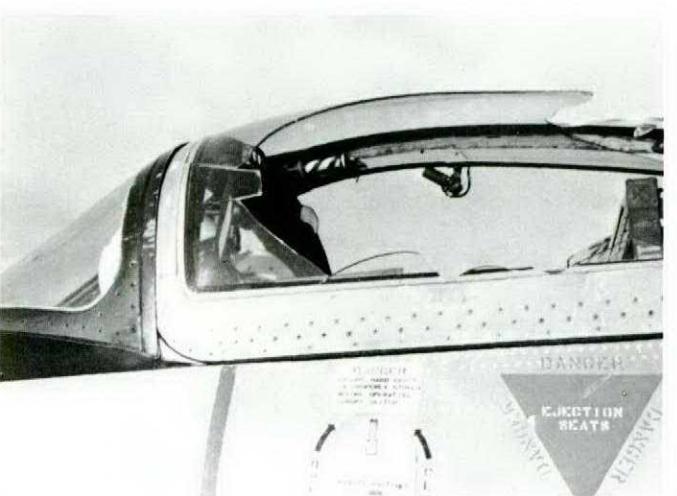
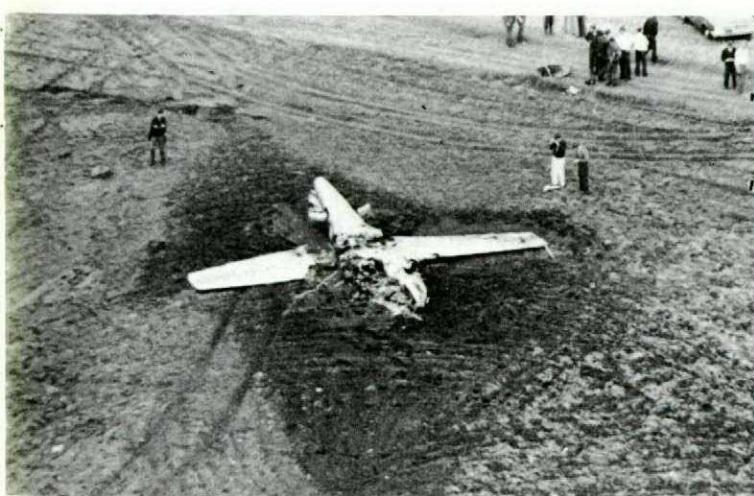
COLLISION EN VOL DE TUTOR

On 22 Sep 79 a four plane Tutor formation display team took off from Minot AFB, North Dakota to perform an air display. The show was progressing well up to the point of a formation change from diamond to line astern. The leader called "standby for line astern" which was followed five seconds later by the executive call "line astern go". It appears that following the first transmission the Number three aircraft left the left wing position early, moving down and to the rear. Number four lost sight of Number three and shortly afterwards the tail of Number three struck the underside of Number four.

The impact caused the horizontal stabilizer of Number three to break off. The crew experienced a sudden loss of control and heavy negative G forces, but were able to eject successfully. The crew of the Number four aircraft, with only partial power available (due to engine damage from ingested debris) and with a shattered left canopy panel, carried out a successful forced landing at Minot AFB.

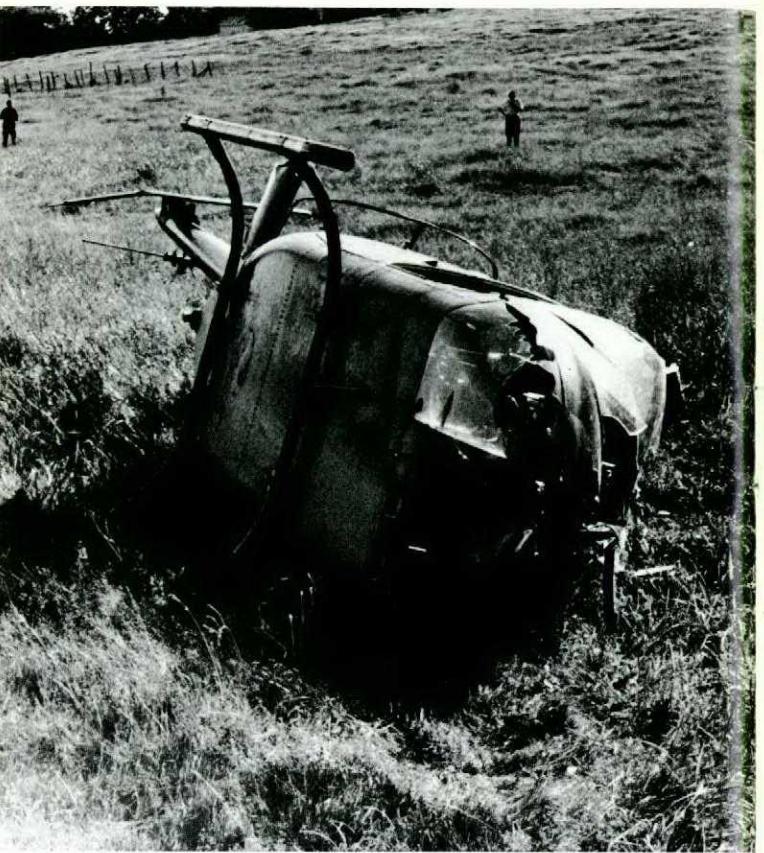
Investigation has revealed that neither the environment nor material malfunction were contributing factors to this accident. An inadvertent control input coupled with a visual reconnaissance while holding the helicopter light on the skids, thus requiring a relatively high collective setting, remains the most likely cause of this accident.

While the subject of dynamic rollover has been well documented over the past two years [through articles in this publication (Edition 1, 1978) and US Army Aviation Digest, advanced amendments to the CH136 aircraft operating instructions containing dynamic rollover information, a program of review of unusual aircraft handling characteristics, including the hazards of dynamic rollover at both the basic helicopter school at Portage la Prairie and within 10 Tactical Air Group and finally, as a presentation during the annual DFS visits to all flying units], an apparent unawareness still exists within our aviation community of the symptoms to be avoided to preclude losing a helicopter to dynamic rollover. Vigilance and education at all levels is necessary to prevent a further needless loss of resources.

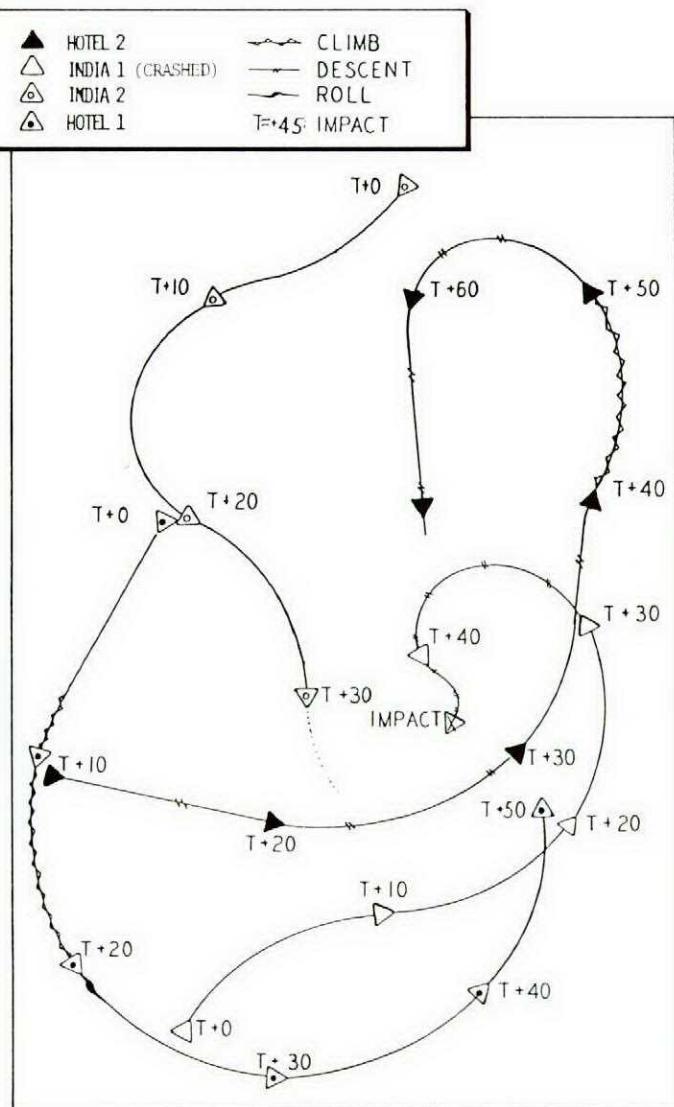
CF5 – ACM ACCIDENT

There is no feeling quite so satisfying to a fighter pilot than starting out even and very shortly thereafter being camped in the six o'clock position calling "tracking". Conversely, there is nothing as frustrating as looking over your shoulder, and seeing that despite all your skill, cunning and 'jowl saggin', "G" pulling has been for naught. In this situation the target is tempted to try anything to negate the attacker, sometimes to the point of inadvertently flying his aircraft beyond its limits and in a manner that could result in an accident.

Ce fut justement le cas dans un récent accident de CF5. Deux patrouilles de deux avions étaient en train d'effectuer un entraînement aux manœuvres de combat aérien (MCA) à la suite d'un exercice de ravitaillement en vol. Après l'engagement initial, la patrouille en question a effectué environ cinq minutes de combat pendant lesquelles l'altitude et la vitesse ont diminué graduellement. Finalement l'un des deux avions prit l'avantage sur l'autre au moment d'arriver à l'altitude minimale. Dans une dernière tentative pour se débarrasser de son adversaire, le pilote poursuivi tira vivement sur le manche pour accentuer son virage et s'échapper. Il était dans une assiette de piqué et perdait de l'altitude. Très probablement, cette dernière tentative d'évasion a entraîné un décrochage net dont le pilote ne s'est semble-t-il pas aperçu. Le chasseur a continué sa descente en décrochage net, les ailes horizontales jusqu'au point où le rétablissement a été jugé impossible. Le pilote a pu s'éjecter et n'a subi que des blessures légères.

L'enquête n'a révélé aucun incident mécanique avant le contact avec le sol. Il faut remarquer que chaque avion était équipé lors de cette manœuvre d'un réservoir central supplémentaire rempli, puisque l'exercice de ravitaillement en vol venait juste de se terminer. Avec ce handicap et ce poids supplémentaire le CF5 n'a pas les mêmes caractéristiques de pilotage qu'en configuration lisse normalement utilisée dans les MCA. L'enquête a également révélé que la plupart des pilotes de CF5 n'avaient jamais eu l'occasion d'effectuer des décrochages nets stabilisés à haute vitesse, ou, au pire, n'ont pas effectué un seul décrochage depuis leur conversion sur le CF5. Ainsi, le pilote n'a probablement pas pu s'apercevoir immédiatement que son avion était en décrochage net et le fait qu'il ait tiré le manche à fond au lieu d'effectuer une ressource, n'a fait qu'aggraver la situation.
