PROPOS de

VOL

4/1996

Revue de Sécurité des Vols des
Forces Canadiennes

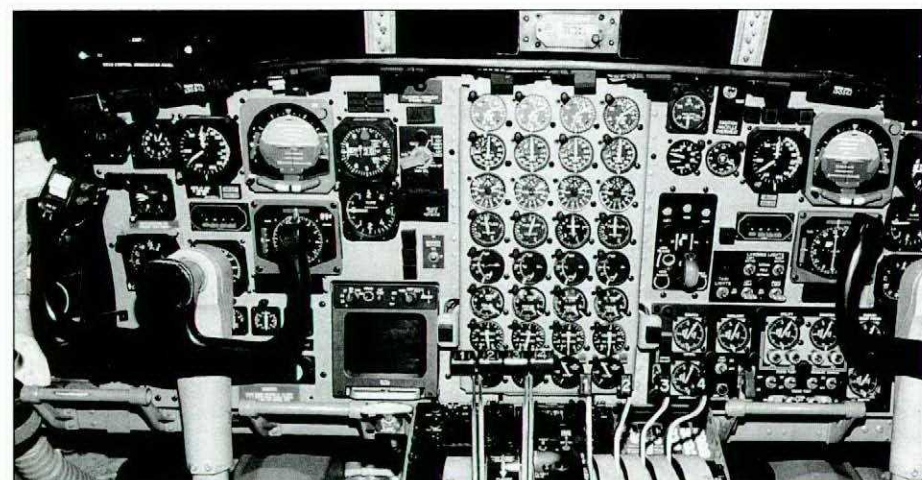
Pendant la course au décollage d'un CC130, la goupille de sécurité dont est munie le siège du mécanicien de bord a fait défaut, le siège se rabattant ainsi dans sa position arrière. Il a donc fallu interrompre le décollage afin de permettre l'examen du problème.

Avant le départ, le mécanisme de verrouillage du siège du mécanicien de bord avait fait défaut. Le technicien avait constaté que la pièce défectueuse était une goupille fendue, que l'on avait utilisé au lieu d'une goupille cylindrique. Il a alors tenté d'installer une goupille cylindrique conformément aux instructions techniques, mais il n'arrivait pas à bien l'ajuster. Pour expédier le processus, il a effectué une réparation temporaire en utilisant une goupille fendue en acier. Au moment du décollage, la goupille a fait défaut et le siège s'est rabattu.

Des recherches ont révélé que cette réparation temporaire durait déjà depuis plus d'un an et que cette technique de réparation était devenue la «norme», à tel point qu'on ne se donnait même plus la peine de la signaler.

Cockpit d'un CC130 Hercules vu du siège de l'ingénieur de vol.

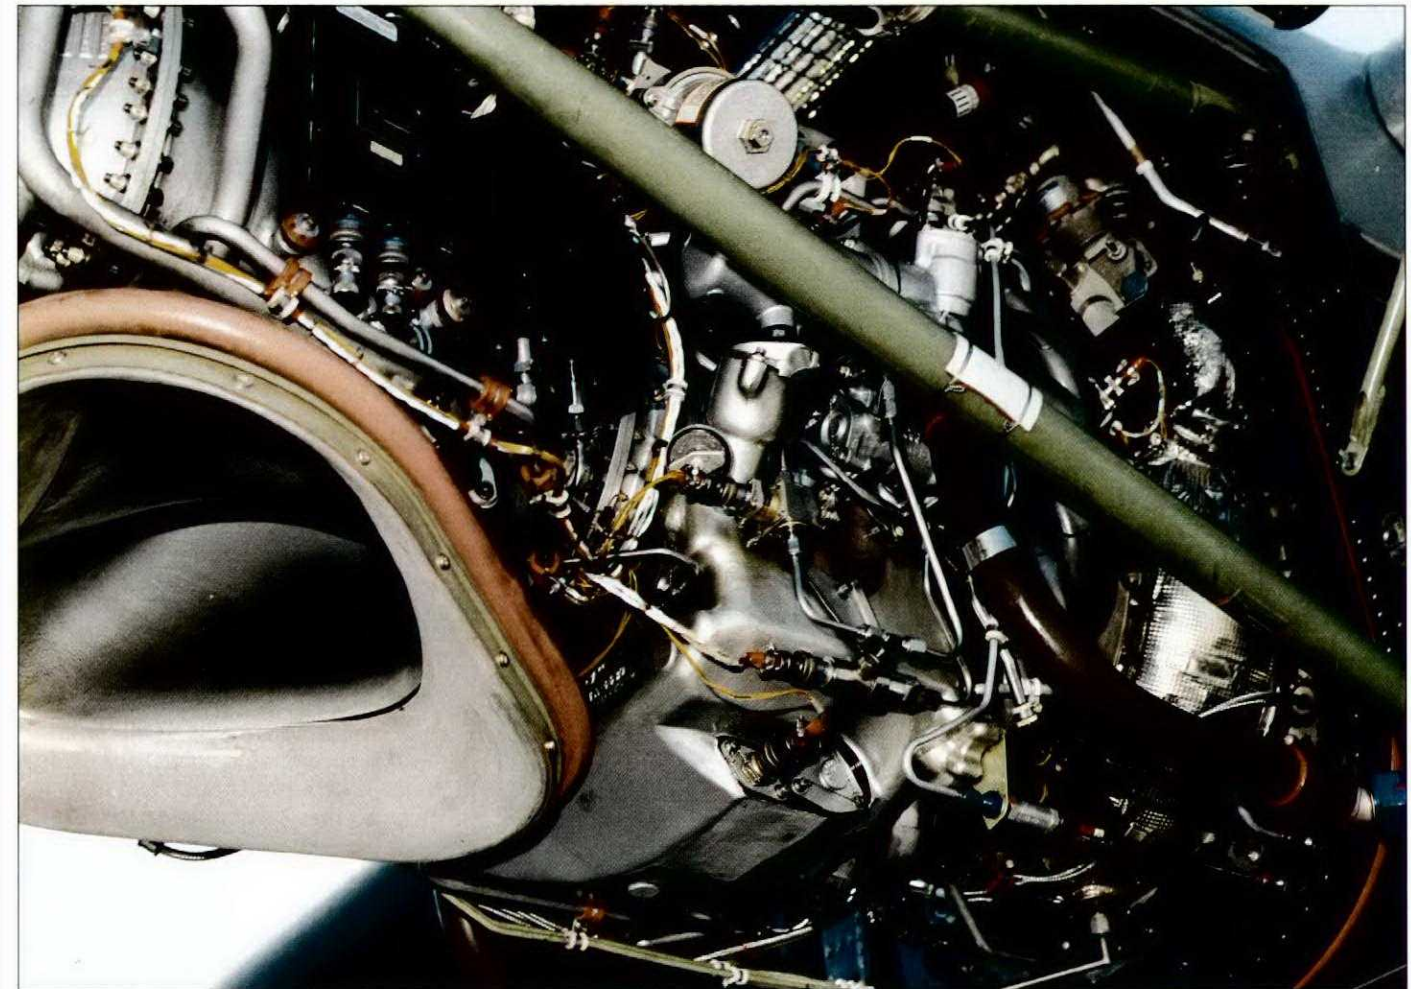
*Vous avez sous les yeux un incident qui :
a retardé une mission, occasionné bien
des désagréments, semé beaucoup de
confusion et qui avait été causé par une
erreur humaine!*

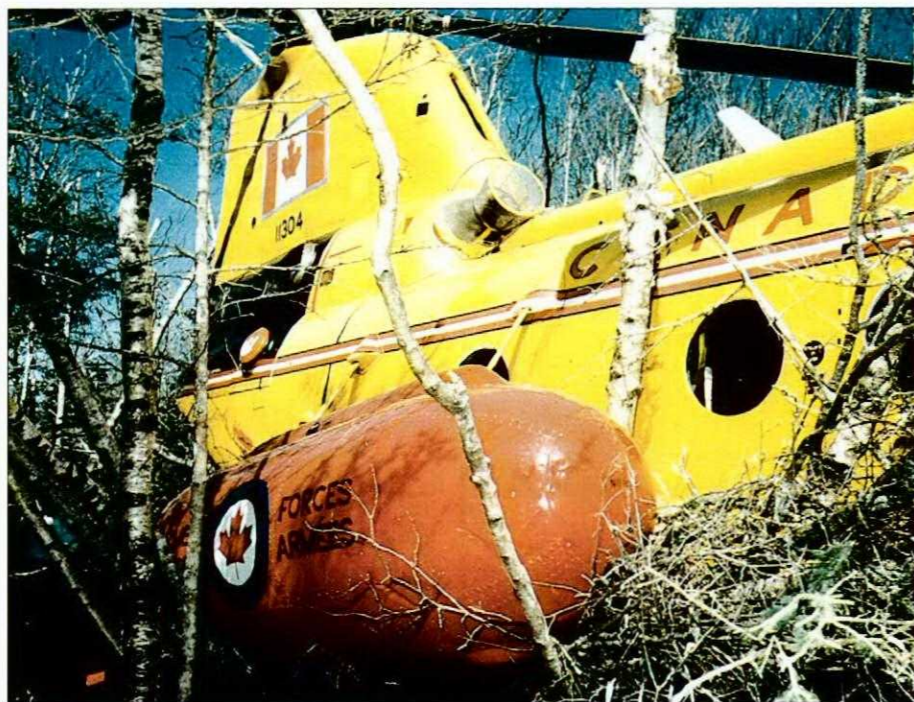
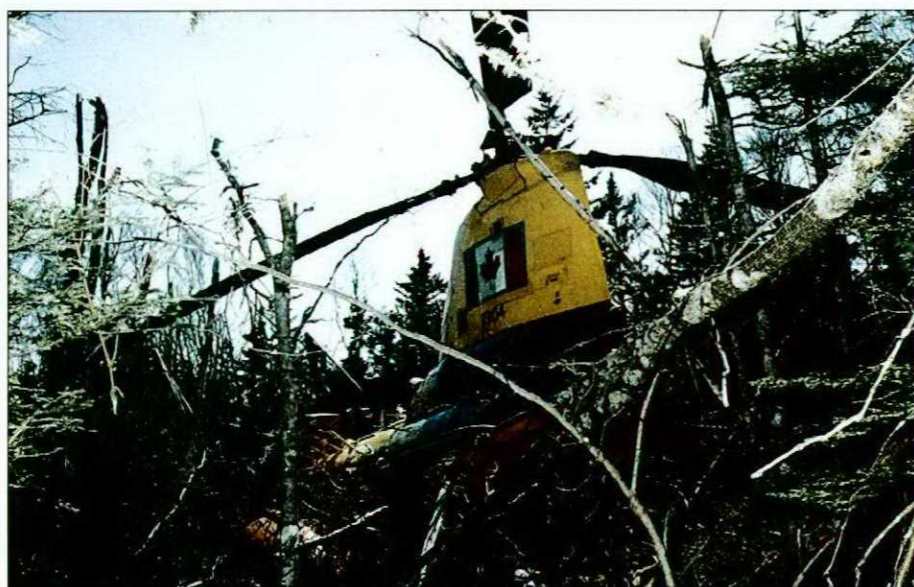
L'enquête menée par la suite a révélé que le moteur numéro deux était tombé en panne pendant le vol stationnaire à cause d'une défaillance du

régulateur principal de carburant. Le laboratoire du CETQ a effectué une analyse et a déterminé que la défaillance de régulateur était due au fait qu'il avait été soumis à des forces extérieures excessives pendant son installation par l'entrepreneur. Des mesures ont été prises pour éviter qu'une telle chose ne se reproduise. Par suite de cet accident et d'autres

incidents liés au moteurs du CH113, on met actuellement au point un nouveau système. Enfin, il y a lieu de féliciter l'équipage du CH11304 pour avoir bien réagi et avoir ainsi évité que l'accident n'ait des conséquences encore plus graves. ♦
