PROPOS de

VOL

3/1997

Revue de Sécurité des Vols des Forces Canadiennes

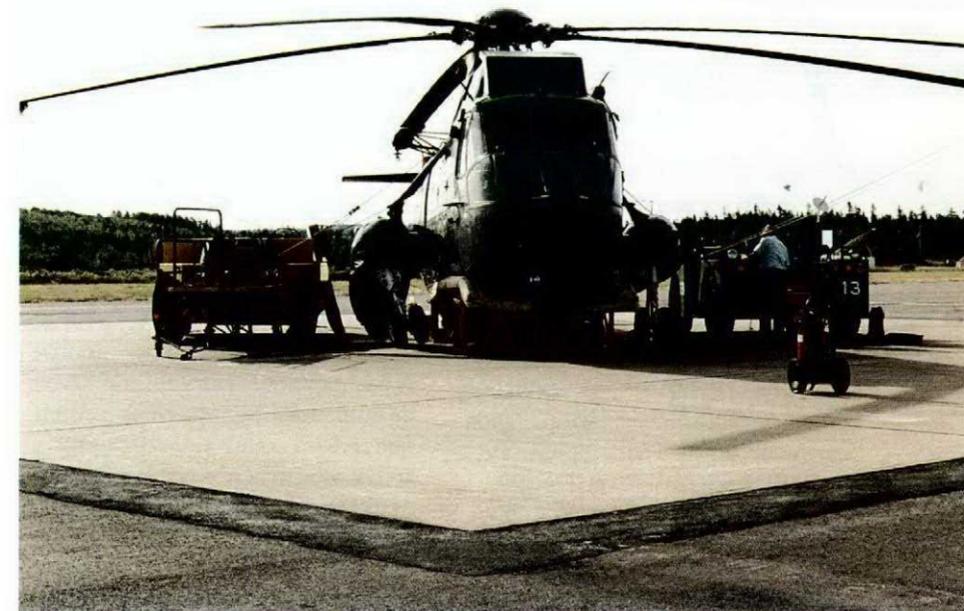
L'hélicoptère était en bon état de service avant l'impact; par conséquent, l'enquête s'est plutôt attardée sur la technique utilisée pour exécuter la manoeuvre. Le Guide des manoeuvres normalisées du Sea King (SMG) fait état d'une hauteur d'entrée en profil de 1 000 pi, indique que l'arrondi est amorcé à 200 pieds et que la séquence doit se terminer à 30 pieds-sol avec au moins 15 kt de vitesse en translation. Dans ce cas-ci, le pilote a amorcé la manoeuvre et a entamé l'arrondi comme le prescrivait le SMG. L'arrondi en autorotation a été maintenu plus longtemps qu'en temps normal, au point de réduire à

près de zéro la vitesse en translation de l'hélicoptère alors que le taux d'enfoncement était supérieur à la normale. Cette situation, alliée à des vents légers, un temps chaud et une altitude densité supérieure, réunissait les conditions idéales à l'apparition d'un anneau tourbillonnaire. Environ 100 pieds, le pilote a mis l'hélicoptère en palier et a amorti au collectif. Il n'y a eu que peu de décélération, l'hélicoptère traversant son propre air perturbé. À 50 pieds, on a tiré complètement sur le levier de pas collectif pour stopper la descente, mais cette mesure n'a fait qu'aggraver la situation. Même si les pilotes avaient bien reconnu le phénomène de l'anneau tourbillonnaire, ils ne disposaient pas de suffisamment d'altitude pour empêcher l'impact. Des entretiens avec plusieurs pilotes ont indiqué que s'exercer à atteindre une vitesse nulle pendant l'arrondi en autorotation était devenu courant dans la communauté des Sea King. Cela s'explique sans doute par l'issue tragique d'un accident de Sea King, à Saint-Jean, au Nouveau-Brunswick, où l'équipage de conduite n'a pas survécu à une
