PROPOS de

VOL

3/1996

Revue de Sécurité des Vols des
Forces Canadiennes

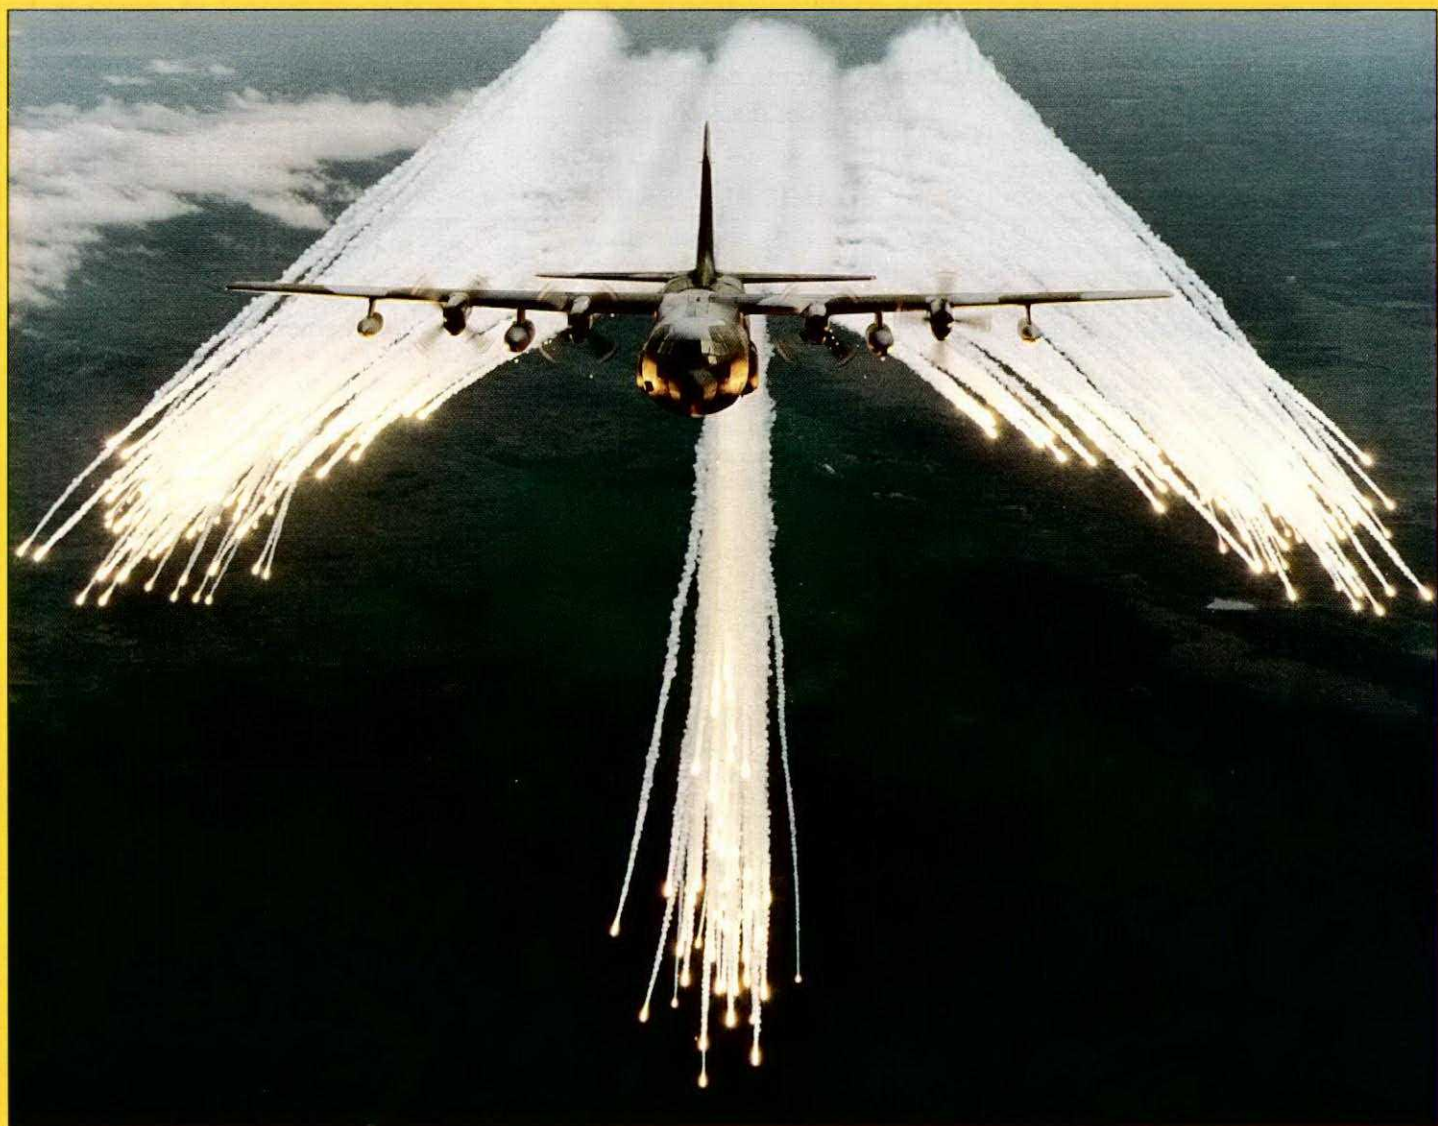
HERCULE (CC130341)
du 435^e Escadron, 17^e Escadre, Winnipeg

Le programme d'essai en vol du CETA de la suite d'auto-protection et de guerre électronique du CC130. On voit ici le largage de 300 leurres pyrotechniques. Les leurres sont conçues de façon à attirer les missiles infra-rouge à l'écart de l'avion.

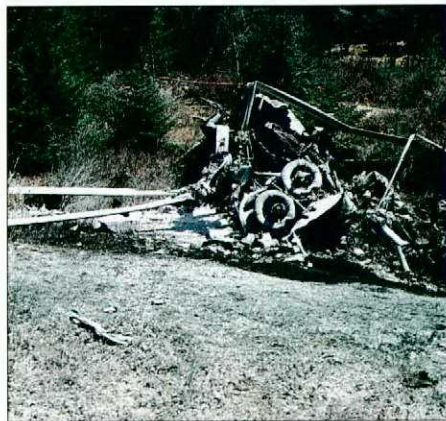
Site d'écrasement du Sea King CH12425
St John, N.B.

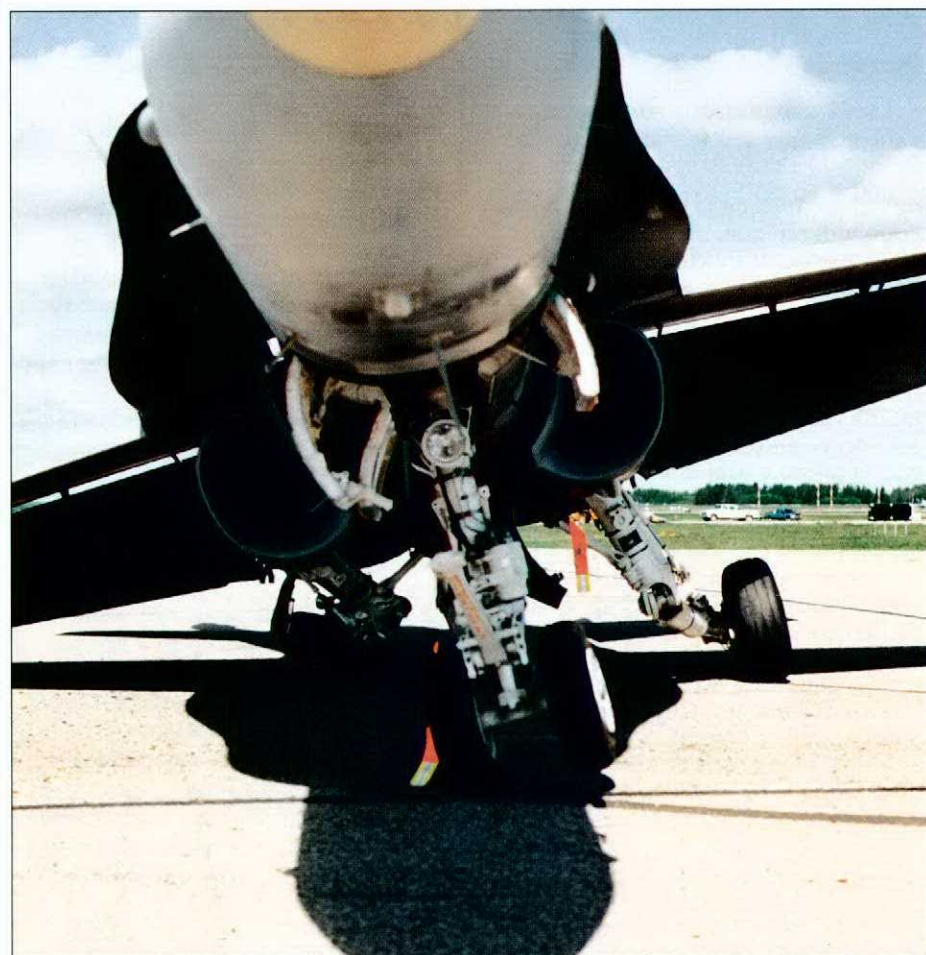
Incident du train d'atterrissage du Hornet CF188928 à Cold Lake

dur. Finalement, à la suite de la recommandation d'un enquêteur sur la sécurité des vols voulant que le CETQ se penche plus à fond sur la cause de la défaillance du train d'atterrissage du CF188928 (août 95), le CETQ a été en mesure de prouver que la cause initialement avancée était plutôt un effet qu'une cause, et que la cause réelle avait été le déverrouillage du mécanisme de la biellette de redressement.

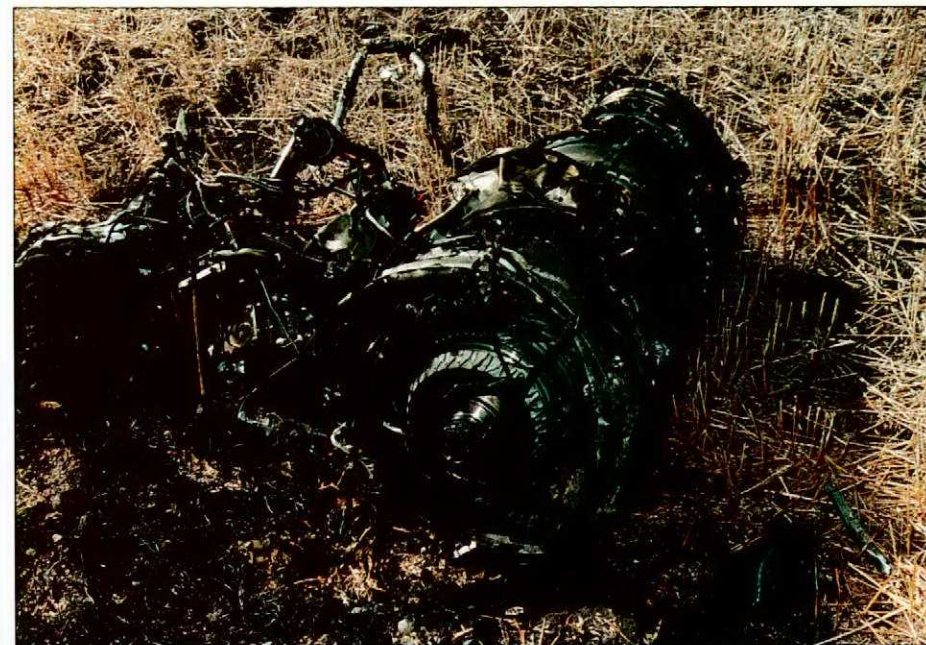
Moteur du Tutor CT114079 au site d'écrasement à Moose Jaw

Par le passé, le CETQ s'est révélé être un partenaire précieux dans la résolution de problèmes techniques relatifs à la sécurité des vols. Voici certains exemples récents de cette activité. À la suite d'un accident de Snowbird (CT114079) en mars 94, l'enquête a tourné autour d'une extinction moteur

et de l'incapacité de redémarrer. La défaillance avait été causée par la défaillance par fatigue du câble de réaction de l'aubage à calage variable du moteur. Cette découverte et l'examen de l'état du câble sur le Tutor et la flotte des CF-5 (à ce moment-là) ont mené au remplacement de tous les câbles de réaction sur les moteurs J-85 afin d'éliminer un danger menaçant la sécurité des vols. Dans le cas de l'hélicoptère CH12425 (avril 94), le CETQ a aussi aidé à déterminer la cause première d'un incendie qui a entraîné la mort de plusieurs des membres de l'équipage et détruit l'appareil. L'aide qu'a fournie le CETQ à la commission d'enquête sur l'accident d'un CC144613 (avril 95) a permis de confirmer qu'aucune défaillance progressive ne s'était produite avant l'atterrissage

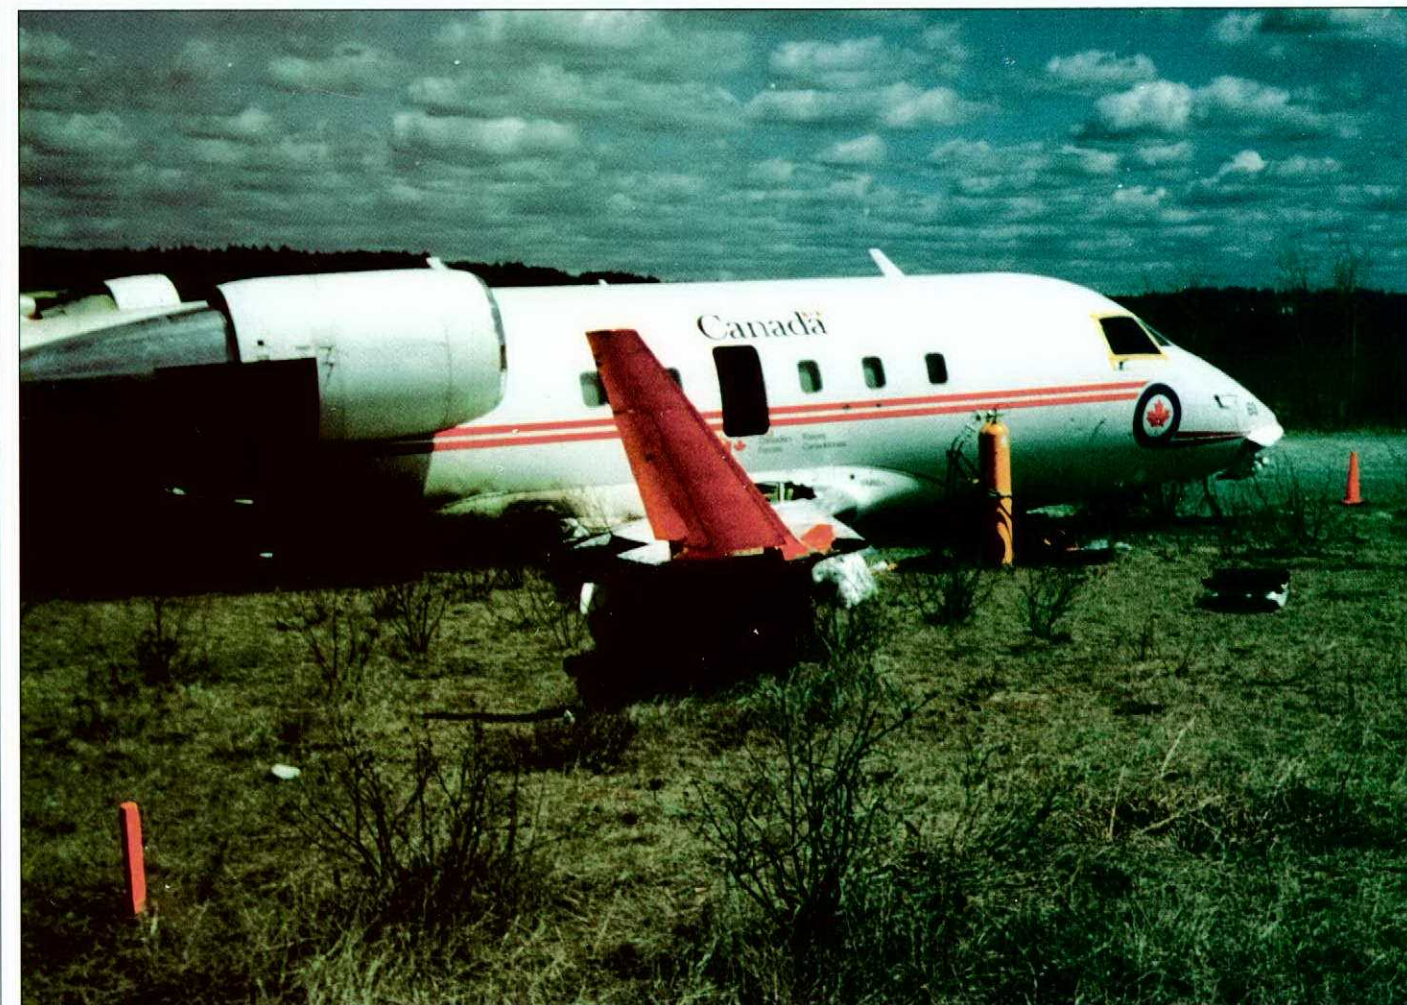
Position Finale du Challenger CC144613 à Shearwater
