PROPOS de

VOL

1/1997

Revue de Sécurité des Vols des Forces Canadiennes

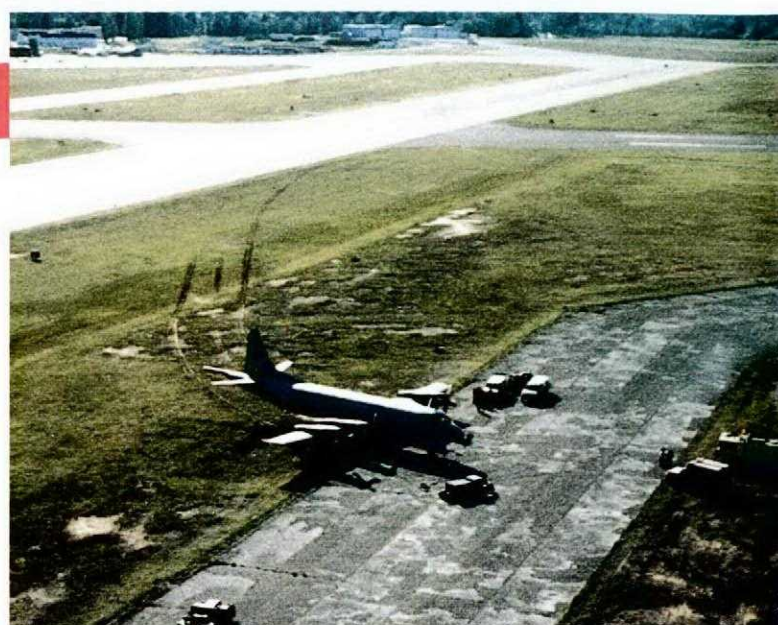
« Vue d'ensemble du site de l'incident, regardant vers l'ouest vers le seuil de la piste 11. »

Au cours d'un atterrissage sur terrain court exécuté à partir de la place de gauche, l'avion est sorti de la piste 11 et s'est immobilisé au bord d'une voie de circulation abandonnée, à environ 400 pieds à gauche de la piste, et à 3 200 pieds du seuil. L'avion a subi des dommages de catégorie D, et personne n'a été blessé.

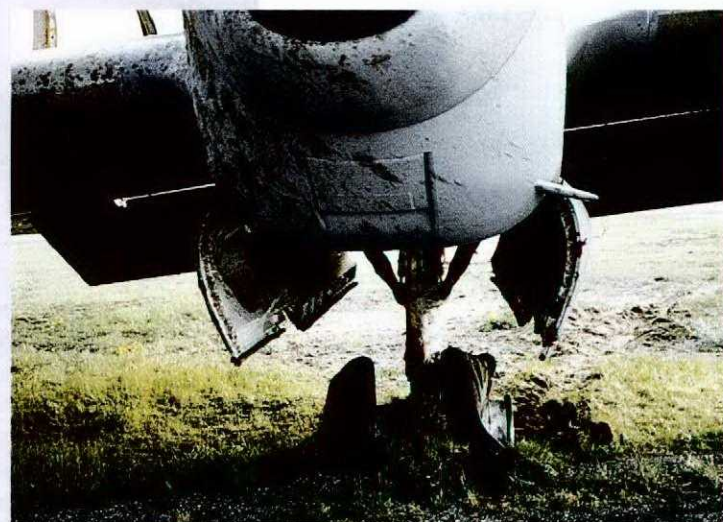
« Train principal gauche et nacelle du moteur #2. »

L'avion présentait une configuration normale, et le copilote a effectué une approche stabilisée à vitesse constante. Tout de suite après le toucher des roues, il y a eu freinage excessif à gauche, et les deux pneus du train d'atterrissage gauche ont éclaté. Le commandant de bord, assis en place droite, a repris les commandes mais il n'a pas été en mesure de maintenir l'avion sur la piste.

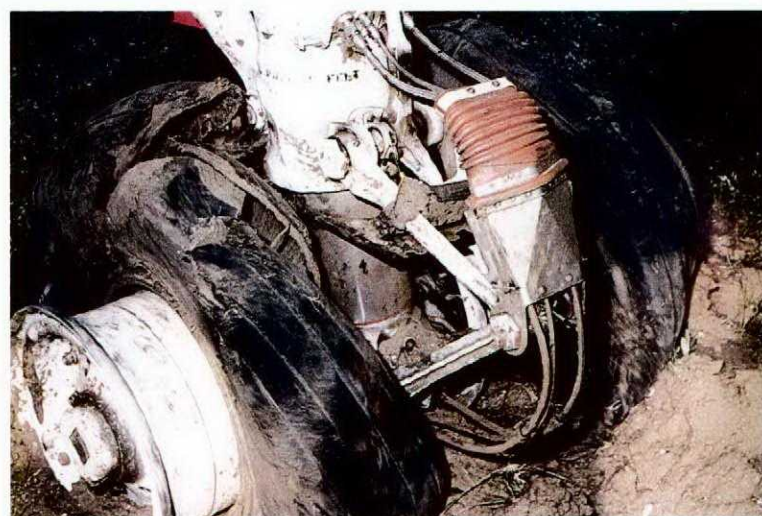
« Plan rapproché du train principal gauche. »

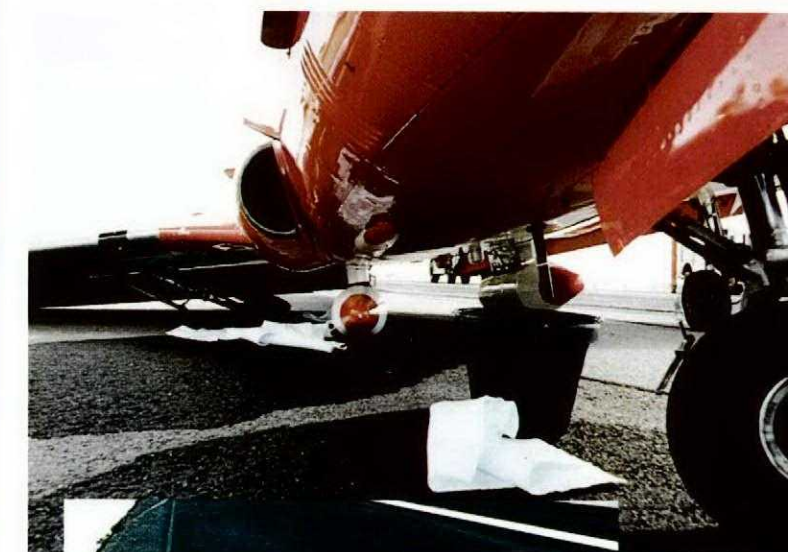
Train d'atterrissage endommagé

L'avion accidenté était le numéro 2 d'une formation de quatre Tutor arrivant à Little Rock AFB pour une escale de ravitaillement. La formation s'est divisée en une section de trois appareils (formation en V) suivie de l'autre avion (numéro 4) pour l'atterrissage. À l'atterrissage, le train droit de l'avion en question a heurté des sacs de sable immobilisant un appareil d'éclairage temporaire, utilisé pour baliser un seuil décalé. Le choc a endommagé la tige de l'actionneur et la jambe d'amortisseur, ce qui a entraîné l'affaissement du train droit. Le réservoir extérieur et l'extrémité de l'aile droite ont été éraflés pendant la décélération menant à l'immobilisation de l'avion. Une fois ce dernier immobilisé, l'équipage est sorti de l'appareil sans problème. Le dommage a été évalué comme étant de catégorie "C".

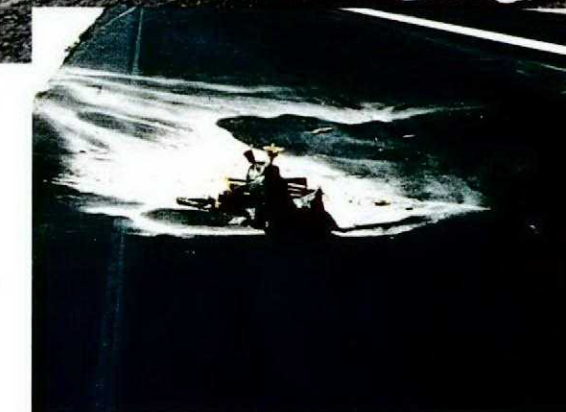
Sacs de sable et éclairage temporaire du seuil déplacé

Tous les équipages étaient au courant d'un NOTAM les avisant que les 6 200 premiers pieds de la piste de 12 000 pieds étaient fermés. Dans la foulée, la tour a avisé le chef de formation que le seuil décalé se trouvait "juste au-delà de la voie de circulation du centre du terrain où tous les C130 sont stationnés". Lors de l'arrondi précédant l'atterrissage, le chef de formation et le numéro 3 ont remarqué les obstacles devant et ont tiré légèrement pour allonger la prise de terrain. À ce moment, le numéro 2 avait jeté un coup d'oeil en avant pour vérifier la dérive. Puis, il s'est aperçu que le chef de formation était remonté inopinément. Il a ensuite touché le sol. Une à deux secondes plus tard, il a été surpris par un grand bruit et une secousse de l'avion. De l'autre côté de la formation, le numéro 3 l'a avisé que son train s'affaissait. Le chef de formation avait interprété l'information que lui avait communiquée la tour comme voulant dire que le seuil décalé se trouvait à l'intersection; il avait donc prévu se poser immédiatement après. En fait, le seuil décalé se trouvait presque à 1 000 pieds au-delà de l'intersection. Les feux marquant le seuil

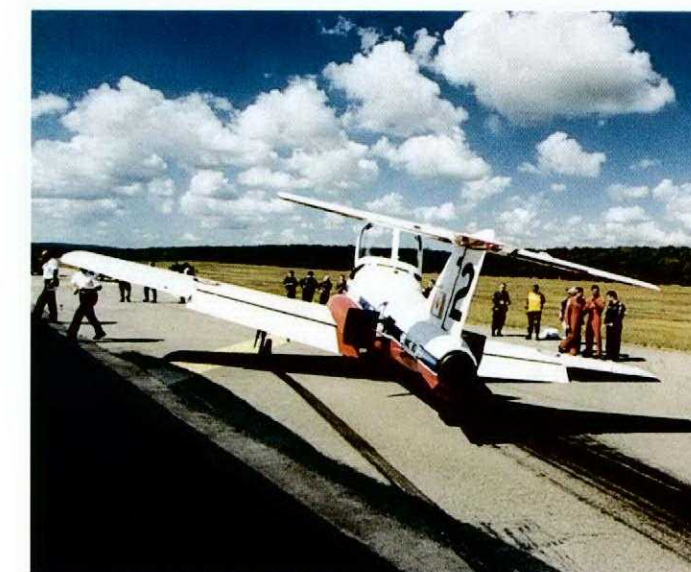
Position finale de l'aéronef sur le côté droit de la piste
