Propos de vol

CETE : La Fatigue du métal : une malnommée	24
Prédateurs en patrouille	26
Givrage : Communications lors des opérations de dégivrage au sol.....	28

REVUE DE SÉCURITÉ DES VOLS DES FORCES CANADIENNES

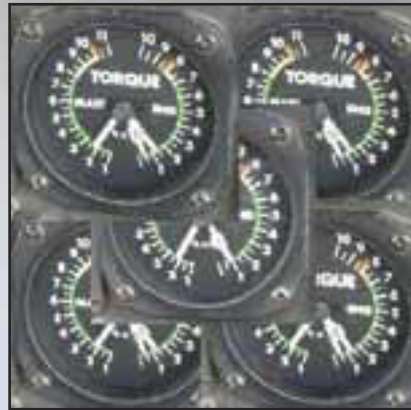
Un collage d'indicateurs de couple du Griffon montrant « l'écart des aiguilles » – pas exactement représentatif des conditions de vol, mais ce donne une bonne idée.

Les aiguilles coaxiales du couple du *Griffon* doivent faire l'objet d'une surveillance attentive afin de s'assurer que les moteurs suivent chaque modification de régime. En un éclair, les deux aiguilles du couple peuvent se superposer ou même inverser leur position si on ne réduit pas la puissance du moteur à chaque réduction du régime du rotor principal.
