NUMÉRO 2, 2016

Propos de vol

Rapport de fin d'enquête

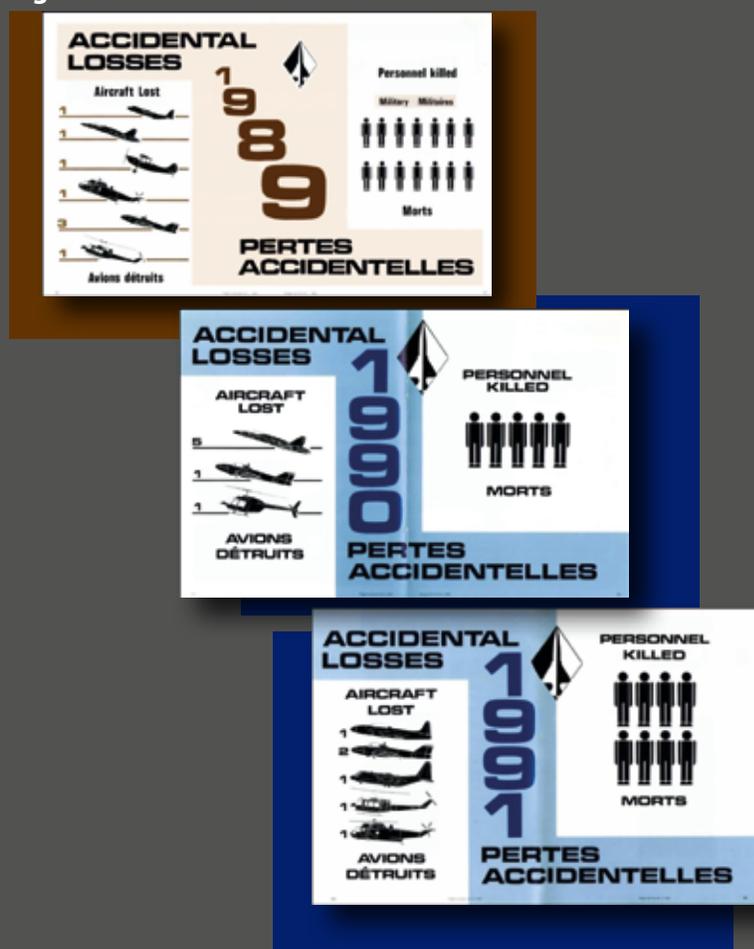
Figure 1

Ces chiffres représentent typiquement ce qui était alors rapporté dans *Propos de vol*, habituellement dans le premier numéro de la nouvelle année (fig. 1). De notre point de vue

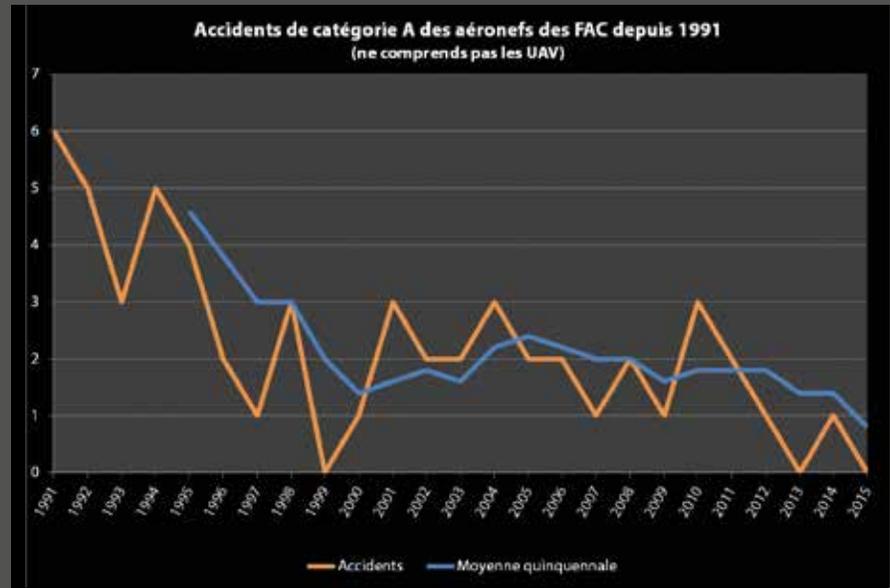
Figure 2

Tous les ans depuis le début de la Guerre froide, au moins une personne a perdu la vie ou un aéronef a été détruit ou les deux. C'est seulement à la fin des années 90 que les pertes d'aéronef ont chuté pour devenir quasiment nulles, et qu'elles ont été nulles à plusieurs reprises depuis (fig. 2). Les opérations aériennes se déroulaient également sans perte de vie. Aujourd'hui, la moyenne courante des pertes d'aéronef se situe à moins de deux par année, et ce, depuis 2008. Lorsque nous établissons le taux moyen des accidents de catégorie A, la tendance générale est définitivement à la baisse (fig. 3). Ces statistiques en disent long, si l'on tient compte de notre participation aux opérations de combat ainsi que de la transition vers de nouvelles flottes au cours des dernières années.

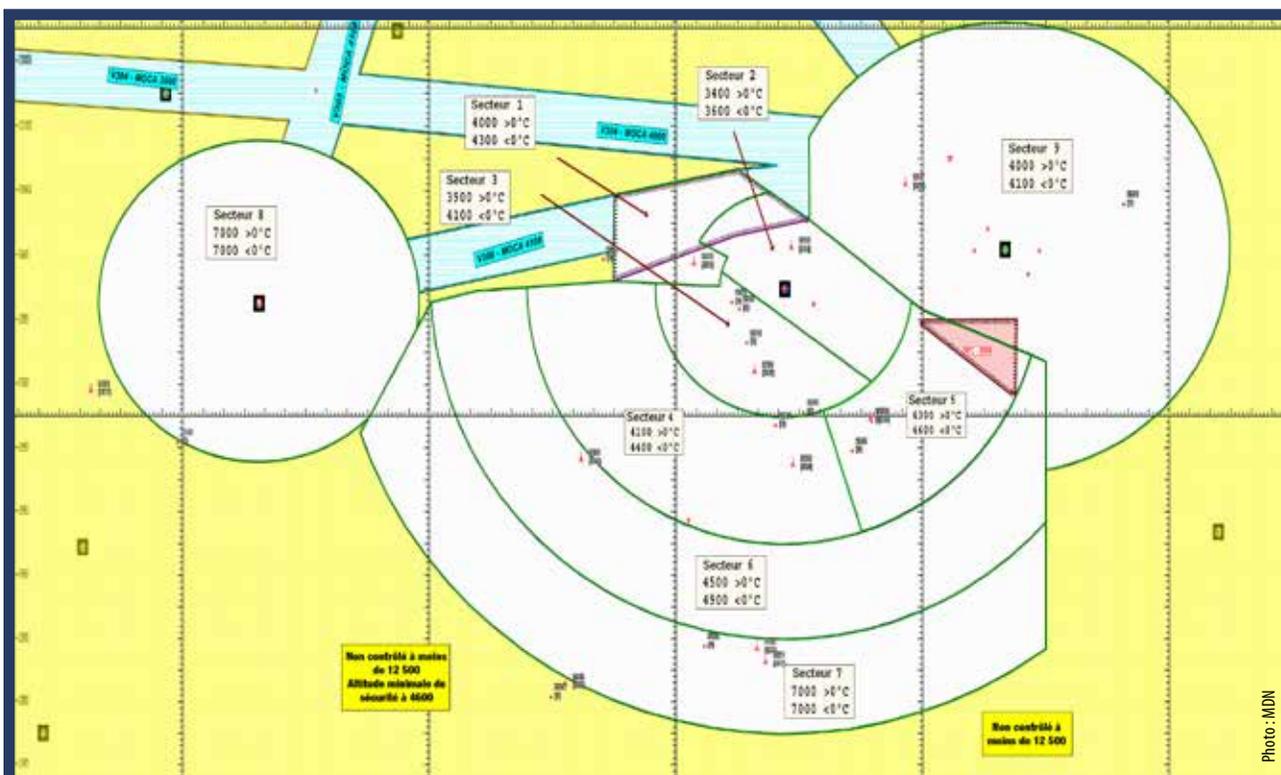
Figure 1. Aperçu des altitudes minimales de guidage radar que l'ATC utilise en superposition.

l'aéronef nous permet de vérifier ces altitudes. Par conséquent, si l'ATC nous autorise à descendre plus bas que ce que nous avons prévu ou convenu durant l'exposé, cela peut provoquer une certaine consternation dans le poste de pilotage. Cela ne veut pas dire pour autant qu'il faille nécessairement demander à l'ATC quelle est l'altitude minimale de guidage radar toutes les fois qu'il nous demande d'effectuer une descente. L'ATC dispose d'un système de cartographie semblable à nos cartes d'approche, qui lui permet de savoir si un aéronef peut descendre sans danger sous l'altitude minimale de sécurité. Dans ce système, une zone donnée est répartie en secteurs. Lorsqu'un aéronef entre dans un secteur, une procédure établie permet à l'ATC de guider l'appareil par radar

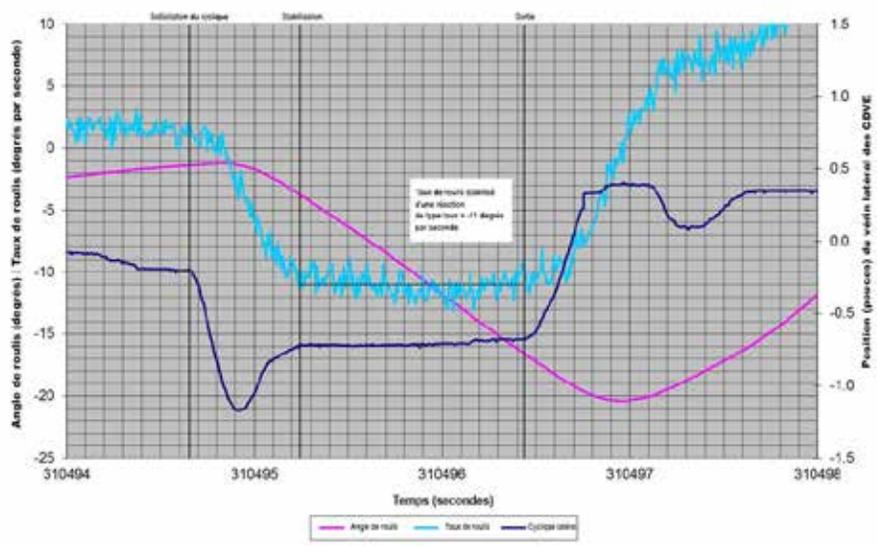
Figure 1. Réaction d'un Bell 412HP en mode SAS à une sollicitation de tangage latéral montrant une réaction de type taux.

En mode SAS, la réaction du système de commandes de vol automatique (AFCS) du CH146 aux sollicitations du manche cyclique par le pilote est de type taux (aussi appelée ordre de taux), ce qui signifie qu'un taux donné de tangage ou de roulis engendrés par seconde est généré et correspond à la sollicitation donnée du manche cyclique (figure 1). Plus la sollicitation est importante, plus le taux de tangage ou de roulis est important,

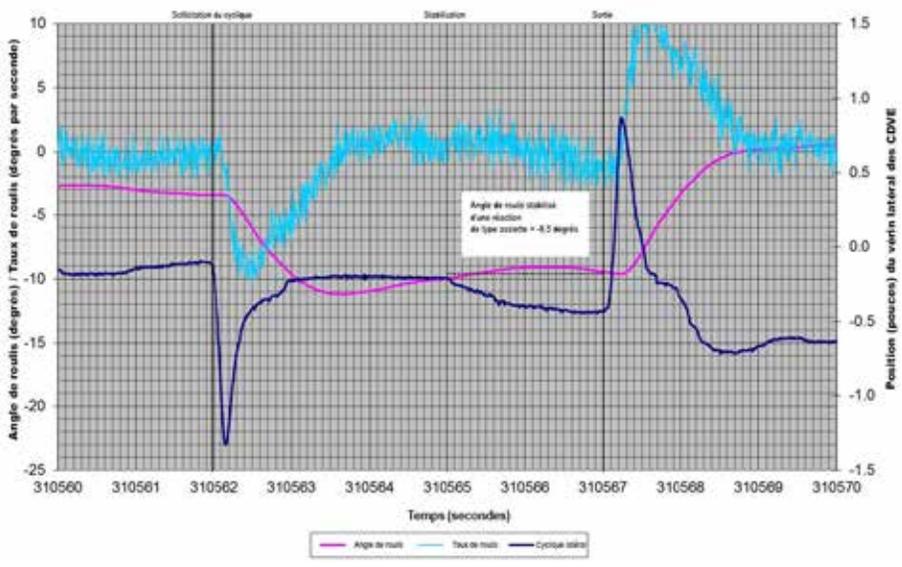
Figure 2. Réaction d'un Bell 412HP en mode ATT, FT activé, à une sollicitation de cyclique latéral montrant une réaction de type assiette.

En mode ATT, l'AFCS du CH146 donne une réaction de type assiette (aussi appelée ordre d'assiette), ce qui signifie qu'une modification donnée de l'assiette de l'hélicoptère en degrés (tangage et/ou roulis) est générée pour correspondre à une sollicitation donnée du cyclique (figure 2) contre la compensation

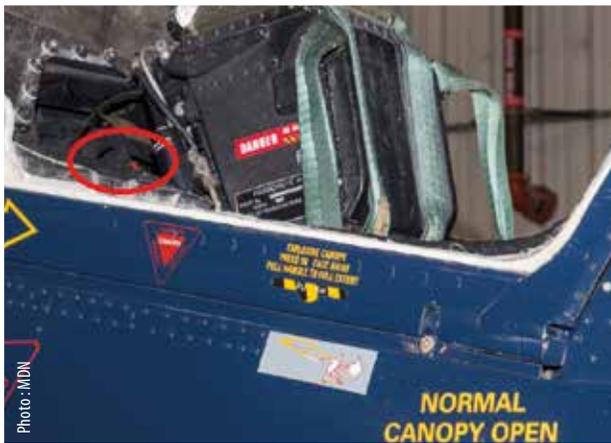
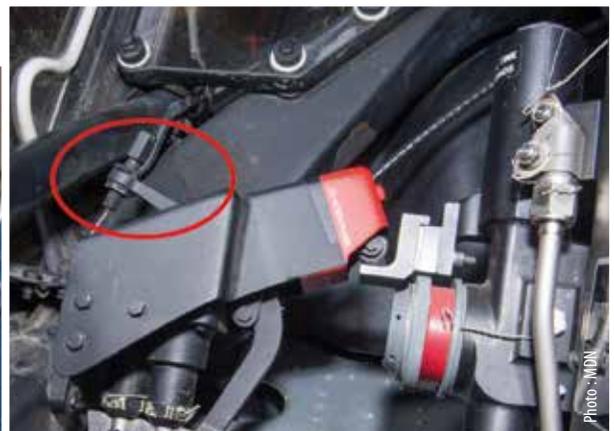
Cette photo montre un dispositif de mise à feu du cordeau détonant miniature fonctionnel à l'avant du poste de pilotage d'un autre appareil.

Le pilote a subi des blessures mineures causées par les produits de combustion du cordeau détonant miniature et les fragments de la verrière, et l'équipement du poste de pilotage et les structures externes de la cellule ont été considérablement endommagés. Le moteur a ingéré quelques fragments de la verrière mais n'a subi que des dommages mineurs.
