Propos de vol

TABLE DES MATIÈRES

Numéro 2, 2023

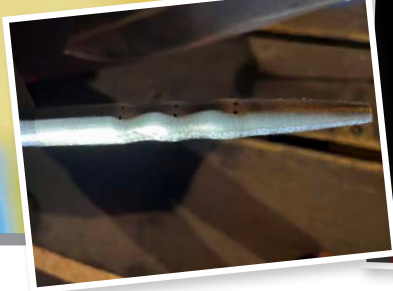
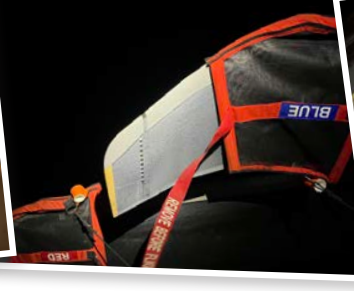
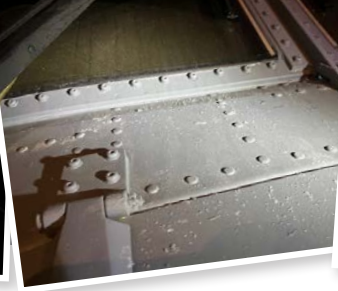
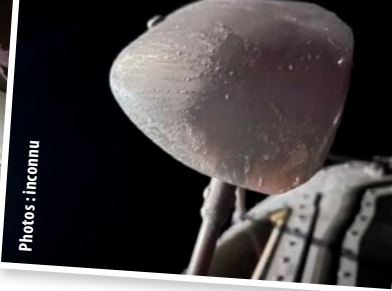
de glace), mais celle-ci correspondait bien aux symptômes déconcertants qu'ils avaient subis. En poursuivant son inspection extérieure, l'équipage a constaté que du sel s'était accumulé sur les pales du rotor de queue, les tubes de Pitot, les rétroviseurs et, dans une moindre mesure, sur les bords d'attaque des nageoires et la partie avant du fuselage; toutes les zones où l'on s'attend à ce que de la glace s'accumule dans des conditions de givrage.

L'équipage a avancé la théorie que, compte tenu des vents légers ce jour-là, le souffle des rotors n'avait pas été poussé à l'arrière de l'hélicoptère, mais qu'il avait plutôt circulé en continu vers le haut et autour de l'hélicoptère. En raison des immersions répétées tout au long des trois sorties, le sel avait eu beaucoup de temps pour s'accumuler et dégrader l'efficacité des pales des rotors. Peut-être que la salinité accrue de la mer Méditerranée, comparativement à celle de l'Atlantique, a été également un facteur contributif. Un pilote du DETHELFA a judicieusement fait remarquer qu'en présence d'eau salée dans les moteurs seulement, il n'y aurait pas eu une augmentation correspondante du couple à mesure que le sel s'accumulait pendant les multiples immersions; seule la TGT aurait augmenté. Par conséquent, l'accumulation de sel sur les gouvernes est manifestement le facteur prédominant dans ce cas-ci. Après coup, tout cela semble évident, mais nous n'avions jamais vécu rien de tel ni eu connaissance d'un tel phénomène.

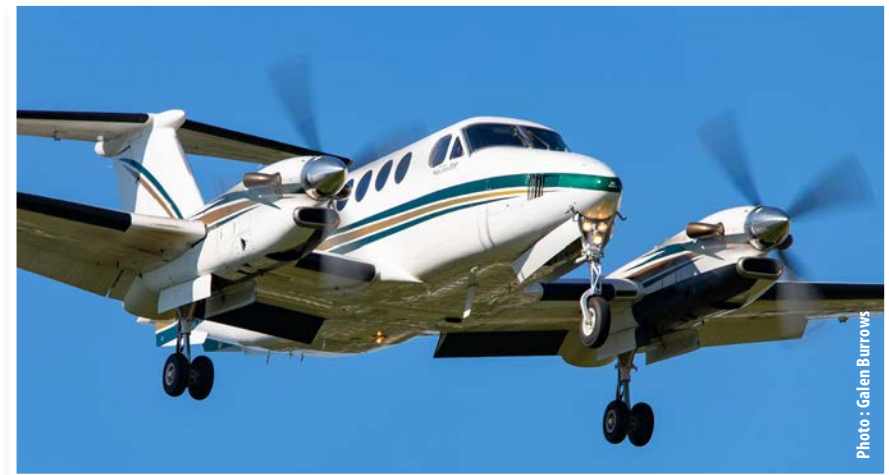
Un lacet gauche s'est rapidement développé suivi d'un abaissement rapide de l'aile gauche. Le pilote surveillant l'approche a pris les commandes et a amorcé une remise des gaz, mais le bout de l'aile gauche a touché la surface de la piste et l'avion a progressé de

manière incontrôlée dans le champ intérieur enneigé. Une fois l'avion immobilisé, les trois membres d'équipage sont sortis de l'avion.

post-accident des données de vol et des composants de l'avion récupérés a déterminé qu'une partie du système de régulation de la vitesse de l'hélice ne fonctionnait pas nominalement, en particulier la soupape bêta ou le solénoïde bêta. Cela a conduit l'hélice gauche en moulinet, qui était la cause la plus probable de l'accident. Étant donné que la soupape bêta a été endommagée et que des pièces internes ont été perdues au cours de la séquence de l'accident, une détermination définitive de son état de fonctionnement n'a pas pu être effectuée. ⚡

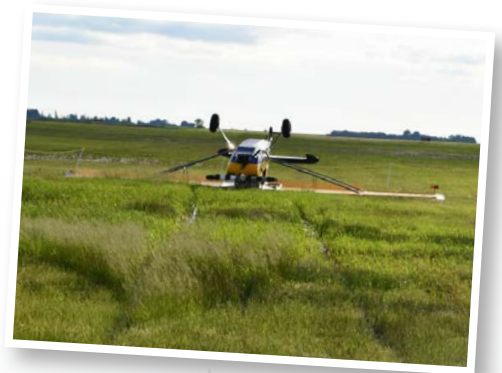
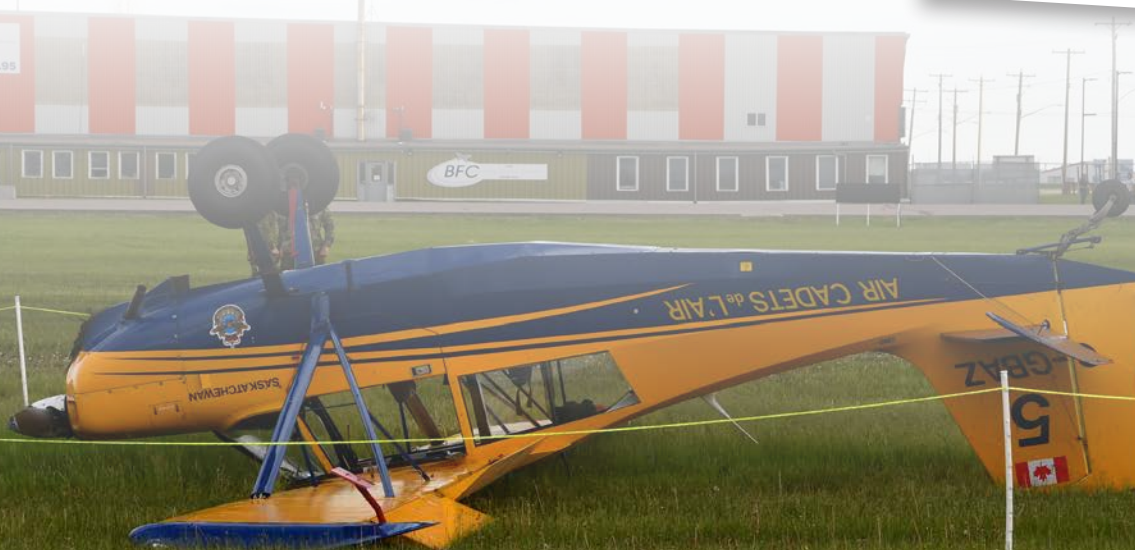
L'enquête n'a révélé aucune preuve de problèmes techniques avec l'avion et s'est concentrée sur les facteurs humains. En raison d'une inspection inadéquate de la zone opérationnelle proposée et de l'obscurité relative des repères visuels qui auraient pu indiquer le danger d'eau potentiel, le pilote n'était pas au courant de l'existence de l'eau et de sa profondeur avant l'atterrissage. Compte tenu de la vitesse à l'atterrissage, combinée aux forces hydrodynamiques de l'eau agissant

sur le train d'atterrissage avant, une fois le contact avec l'eau établi, le capotage devenait inévitable. Les mesures préventives recommandées comprennent des modifications aux procédures et critères d'inspection publiés ainsi qu'une formation initiale et de routine sur la reconnaissance des repères visuels pouvant indiquer des dangers potentiels pour tout le personnel du Programme de formation des cadets. ↗
